ข้อมูลสภาพปัญหาและแนวทางการแก้ไขปัญหาเบื้องต้น
ของตำแหน่งการกีดขวางทางน้ำ จังหวัดเชียงราย

รหัสตำแหน่งกีดขวางที่: CR0708005001

วันที่สำรวจ: 25 ตุลาคม 2562

ชื่อลำน้ำ แม่จัน

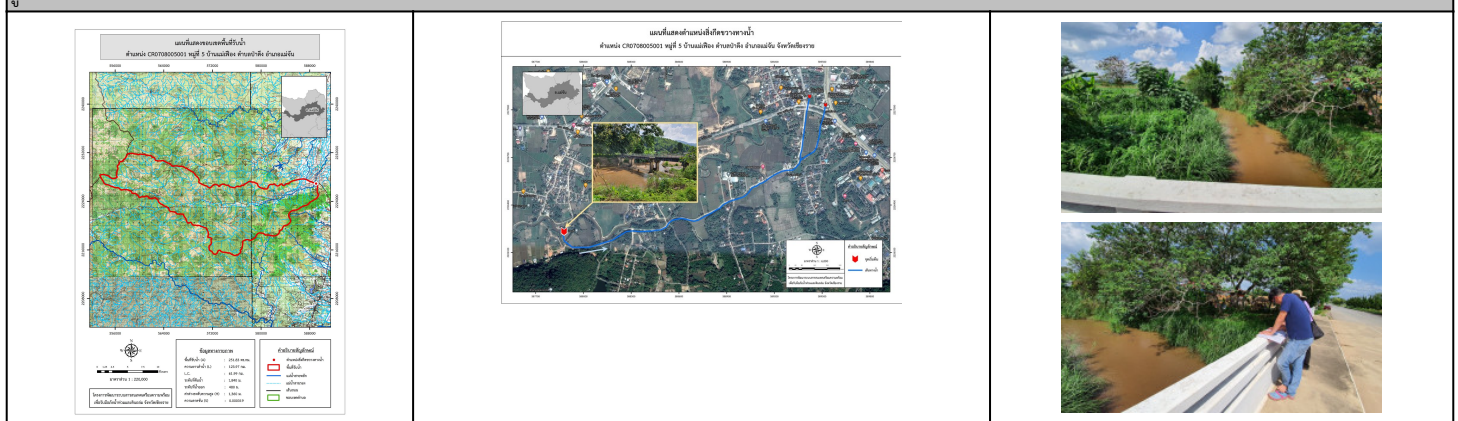
รูปภาพประกอบ

ลักษณะความเสียหาย น้ำท่วม ระดับ มาก

> โดยธรรมชาติ การทับถมของตะกอน (ลำน้ำตื้นเขิน) วัชพืช (หญ้า)

สภาพปัญหาการกีดขวางทางน้ำ	แนวทางและวิธีการแก้ไขปัญหาเบื้องต้น
แม่น้ำจันช่วงนี้ กว้าง 10 เมตร ลึก 3.5 เมตร มีวัชพืชปกคลุมหนาแน่น และแม่น้ำตื้นเขินจากตะกอนทราย ทำให้น้ำไหลไม่สะดวก	ข้อมูลพื้นที่รับน้ำของตำแหน่งที่เกิดปัญหา A = 251.83 ตารางกิโลเมตร อัตราการไหลสูงสุด = 157.93 m ³ /s Return period = 50 ปี
	ขุดลอกเอาตะกอนทราย เศษกิ่งไม้ ออกก่อนฤดูน้ำหลาก และวางมาตรการขุดลอกตามระยะเวลาที่เหมาะสมของพื้นที่
