ข้อมูลสภาพปัญหาและแนวทางการแก้ไขปัญหาเบื้องต้น  
ของตำแหน่งการกีดขวางทางน้ำ จังหวัดเชียงราย

รหัสตำแหน่งกีดขวางที่: CR0708007001

วันที่สำรวจ: 25 ตุลาคม 2562

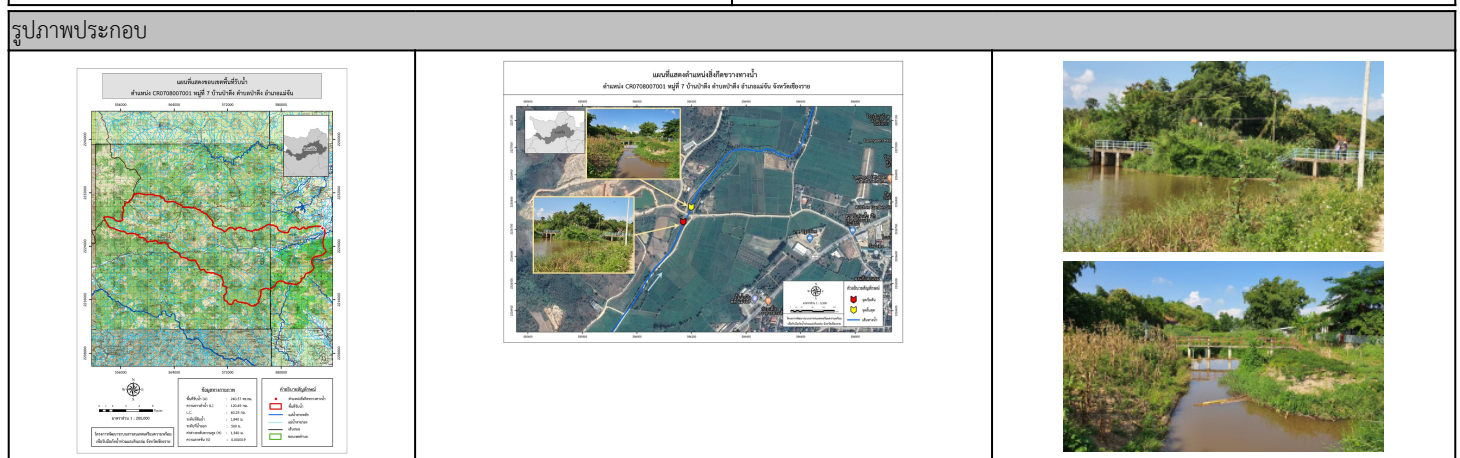
- > โดยธรรมชาติ การทับถมของตะกอน (ลำน้ำตื้นเขิน) วัชพืช (หญ้า )
- > โดยมนุษย์ จาก -

ระดับการกีดขวาง ปานกลาง คิดเป็น 30-70%

| สภาพปัญหาการกีดขวางทางน้ำ | แนวทางและวิธีการแก้ไขปัญหาเบื้องต้น |
|---|---|
| เป็นลำเหมืองแม่จันแยกจากน้ำจันบริเวณโปร่งน้ำร้อนมีสภาพตื้นเขินบางช่วง และมีวัชพืชขึ้นปกคลุมหนาแน่น ฝายดังกล่าวยังสามารถรองรับน้ำได้แต่เกิดจากสภาพตื้นเขินบริเวณหน้าฝาย | ข้อมูลพื้นที่รับน้ำของตำแหน่งที่เกิดปัญหา<br>$A = 240.57$ ตารางกิโลเมตร อัตราการไหลสูงสุด = $154.28 \text{ m}^3/\text{s}$<br>Return period = 50 ปี<br>ขุดลอกเอาตะกอนทราย เศษกิ่งไม้ออกก่อนฤดูน้ำหลาก และวางมาตรการขุดลอกตามระยะเวลาที่เหมาะสมของพื้นที่ |
