ข้อมูลสภาพปัญหาและแนวทางการแก้ไขปัญหาเบื้องต้น
ของตำแหน่งการกีดขวางทางน้ำ จังหวัดเชียงราย

ชื่อลำน้ำ แม่จัน
หมู่บ้าน หมู่ที่ 8 โพนาราม

รหัสตำแหน่งกีดขวางที่: CR0705008001
วันที่สำรวจ: 25 ตุลาคม 2562

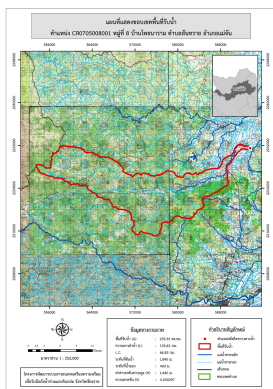
สภาพปัญหาการกีดขวางทางน้ำ	แนวทางและวิธีการแก้ไขปัญหาเบื้องต้น
มีฝายน้ำล้นกีดขวางทางน้ำทำให้เศษกิ่งไม้ วัชพืช และสิ่งปฏิกูล มาติดตอม่อในช่วงน้ำหลากทำให้เกิดน้ำท่วมด้านเหนือน้ำ	ข้อมูลพื้นที่รับน้ำของตำแหน่งที่เกิดปัญหา $A = 259.35$ ตารางกิโลเมตร อัตราการไหลสูงสุด = $160.32 \text{ m}^3/\text{s}$ Return period = 50 ปี
	ขุดลอกเอาตะกอนทราย เศษกิ่งไม้ก่อนฤดูน้ำหลาก และวางมาตรการขุดลอกตามระยะเวลาที่เหมาะสมของพื้นที่
