ข้อมูลสภาพปัญหาและแนวทางการแก้ไขปัญหาเบื้องต้น
ของตำแหน่งการกีดขวางทางน้ำ จังหวัดเชียงราย

รหัสตำแหน่งกีดขวางที่: CR0705008002
วันที่สำรวจ: 25 ตุลาคม 2562

ชื่อลำน้ำ แม่จัน เป็นสาขาของแม่น้ำ แม่คำ/แม่น้ำโขง ประเภทลำน้ำ แม่น้ำสาขา
หมู่บ้าน หมู่ที่ 8 โพนาราม ตำบล สันทราย อำเภอ แม่จัน จังหวัด เชียงราย

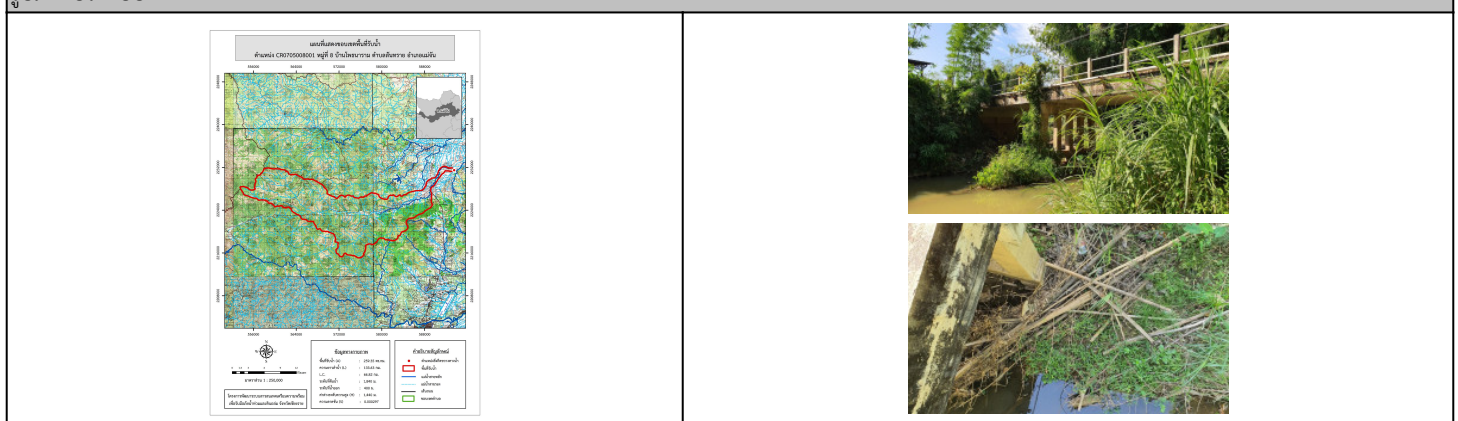
รูปภาพประกอบ

- > โดยธรรมชาติ วัชพืช (กิ่งไม้)
- > โดยมนุษย์ จาก ระบบสาธารณสุขโลก: สะพานมีหน้าตัดแคบเกินไป หรือมีตอม่อมากเกินไปในช่วงฤดูน้ำหลากระบายไม่ทัน

สภาพปัญหาการกีดขวางทางน้ำ	แนวทางและวิธีการแก้ไขปัญหาเบื้องต้น
สะพานมีหน้าตัดแคบเกินไป และมีตอม่อถี่ทำให้เศษกิ่งไม้ วัชพืช และสิ่งปฏิกูล มาติดตอม่อในช่วงน้ำหลากทำให้เกิดน้ำท่วมด้านเหนือน้ำ	ข้อมูลพื้นที่รับน้ำของตำแหน่งที่เกิดปัญหา $A = 259.35$ ตารางกิโลเมตร อัตราการไหลสูงสุด = $160.32 \text{ m}^3/\text{s}$ Return period = 50 ปี
	ขุดลอกเอาตะกอนทราย เศษกิ่งไม้ก่อนฤดูน้ำหลาก และวางมาตรการขุดลอกตามระยะเวลาที่เหมาะสมของพื้นที่
