ข้อมูลสภาพปัญหาและแนวทางการแก้ไขปัญหาเบื้องต้น
ของตำแหน่งการกีดขวางทางน้ำ จังหวัดเชียงราย

รหัสตำแหน่งกีดขวางที่: CR0705001001

ชื่อลำน้ำ แม่จัน
หมู่บ้าน หมู่ที่ 1 สันทราย

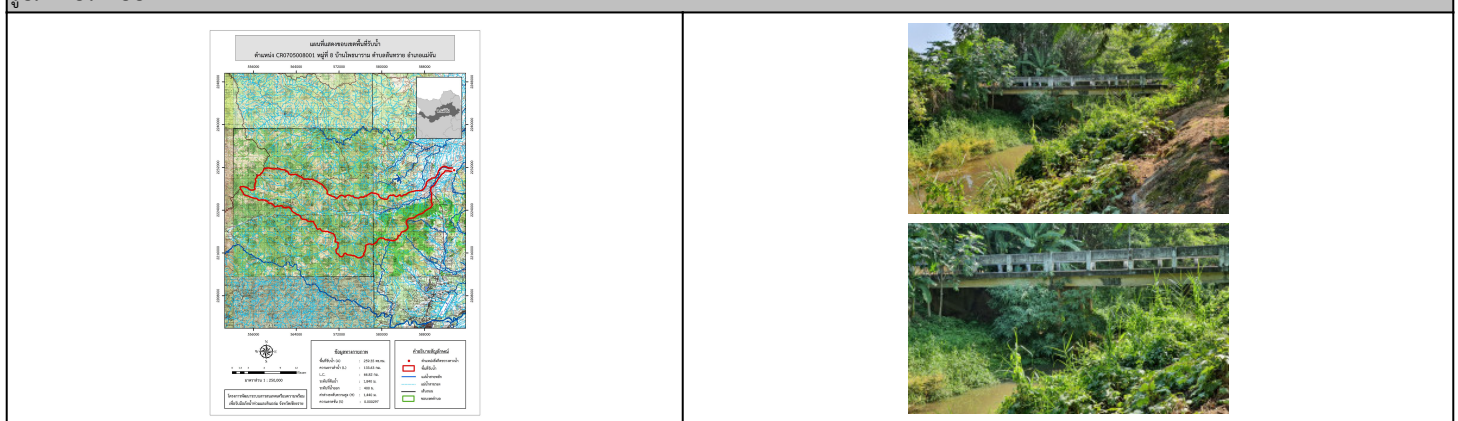
รูปภาพประกอบ

> โดยมนุษย์ จาก ระบบสาธารณสุขโลก: สะพานมีหน้าตัดแคบเกินไป หรือมีตอม่อมากเกินไปในช่วงฤดูน้ำหลากระบายไม่ทัน

สภาพปัญหาการกีดขวางทางน้ำ	แนวทางและวิธีการแก้ไขปัญหาเบื้องต้น
สะพานมีหน้าตัดแคบเกินไป และมีตอม่อถี่ทำให้เศษกิ่งไม้ วัชพืช และสิ่งปลูกฎมาติดตอม่อในช่วงน้ำหลากทำให้เกิดน้ำท่วมด้านเหนือน้ำ	ข้อมูลพื้นที่รับน้ำของตำแหน่งที่เกิดปัญหา $A = 259.35$ ตารางกิโลเมตร อัตราการไหลสูงสุด = $160.32 \text{ m}^3/\text{s}$ Return period = 50 ปี
	ขุดลอกเอาตะกอนทราย เศษกิ่งไม้ก่อนฤดูน้ำหลาก และวางมาตรการขุดลอกตามระยะเวลาที่เหมาะสมของพื้นที่
