ข้อมูลสภาพปัญหาและแนวทางการแก้ไขปัญหาเบื้องต้น
ของตำแหน่งการกีดขวางทางน้ำ จังหวัดเชียงราย

รหัสตำแหน่งกีดขวางที่: CR0704015002

ชื่อลำน้ำ ห้วยหม้อซาง
หมู่บ้าน หมู่ที่ 15 ป่าเมี่ยง

วันที่สำรวจ: 25 ตุลาคม 2562

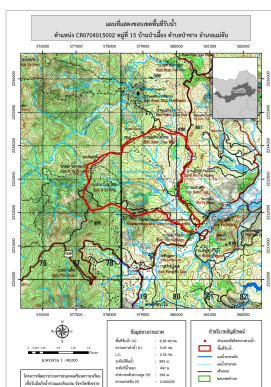
รูปภาพประกอบ

- > โดยธรรมชาติ การทับถมของตะกอน (ลำน้ำตื่นเงิน) วัชพืช (หญ้า)
- > โดยมนุษย์ จาก ระบบสาธารณสุข: ท่อลอดถนนที่ตัดลำน้ำมีขนาดเล็กเกินไประบายน้ำหลากไม่ทัน

สภาพปัญหาการกีดขวางทางน้ำ	แนวทางและวิธีการแก้ไขปัญหาเบื้องต้น
มีท่อลอดเหลี่ยม กว้าง 1.8 เมตร สูง 1.8 เมตร จำนวน 3 ช่อง ลอดใต้ถนนมีขนาดเล็ก และอุดตันจากตะกอนลำน้ำ เมื่อเกิดน้ำหลากไม่สามารถระบายน้ำหลากได้ทันทำให้เกิดน้ำท่วม	ข้อมูลพื้นที่รับน้ำของตำแหน่งที่เกิดปัญหา A = 6.36 ตารางกิโลเมตร L0 = 5.05 กิโลเมตร H = 396 เมตร C = 0.2 tc = 0.62 ชั่วโมง l = 85 มิลลิเมตร อัตราการไหลสูงสุด = 15.03 m ³ /s Return period = 10 ปี
	ขุดลอกท่อลอดที่อุดตัน และกำหนดมาตรการขุดลอกตามระยะเวลาที่เหมาะสมของ พื้นที่
