ข้อมูลสภาพปัญหาและแนวทางการแก้ไขปัญหาเบื้องต้น  
ของตำแหน่งการกีดขวางทางน้ำ จังหวัดเชียงราย

รหัสตำแหน่งกีดขวางที่: CR0706006001  
วันที่สำรวจ: 25 ตุลาคม 2562

ชื่อลำน้ำ เหมืองแม่ลาภ  
หมู่บ้าน หมู่ที่ 6 แม่ลาภ

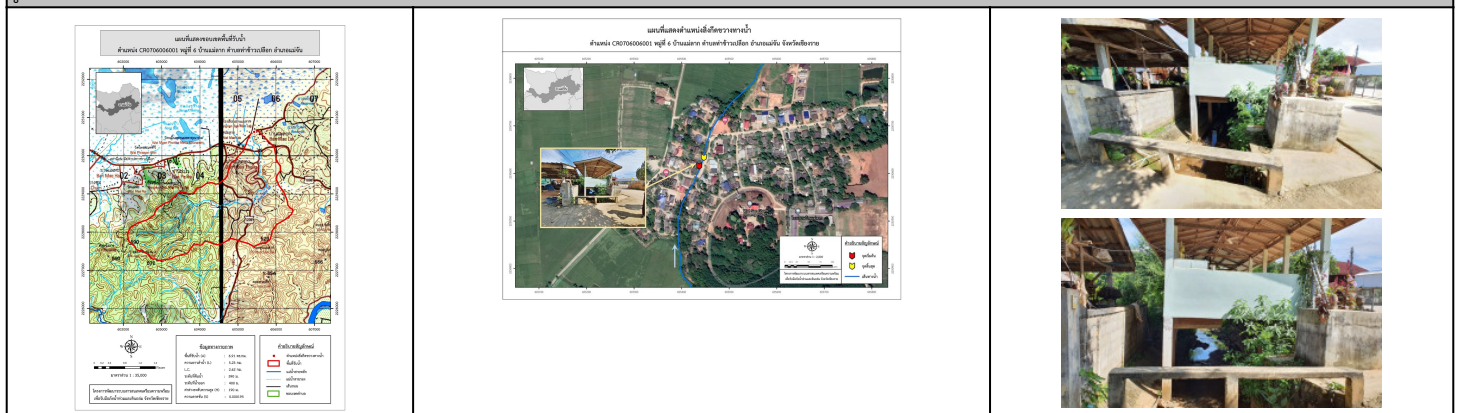
รูปภาพประกอบ

สภาพปัญหาการกีดขวางทางน้ำ	แนวทางและวิธีการแก้ไขปัญหาเบื้องต้น
มีอาคารก่อสร้างทับลำน้ำ ทำให้น้ำตื้นเขินเกินไปเพียงพอต่อการรับปริมาณน้ำในช่วงน้ำหลาก	ข้อมูลพื้นที่รับน้ำของตำแหน่งที่เกิดปัญหา A = 6.91 ตารางกิโลเมตร L0 = 5.23 กิโลเมตร H = 190 เมตร C = 0.2 tc = 0.85 ชั่วโมง l = 70 มิลลิเมตร อัตราการไหลสูงสุด = 13.45 m <sup>3</sup> /s Return period = 10 ปี
	เจรจาให้หรือถอนสิ่งปลูกสร้างออก และขุดลอกใหม่ให้มีขนาด กว้าง 2.00 เมตร ลึก 1.80 เมตร ความลาดชันด้านข้าง 1:1.5 หากไม่สามารถเจรจาให้หรือถอนได้ควรขุดลอกลำเหมืองใหม่ขนาดใกล้เคียงกับที่ระบุข้างต้น
