ข้อมูลสภาพปัญหาและแนวทางการแก้ไขปัญหาเบื้องต้น  
ของตำแหน่งการกีดขวางทางน้ำ จังหวัดเชียงราย

รหัสตำแหน่งกีดขวางที่: CR0706007001

ชื่อลำน้ำ เหมืองสารธารณะ  
หมู่บ้าน หมู่ที่ 7 ท่าข้าวเปลือก

วันที่สำรวจ: 25 ตุลาคม 2562

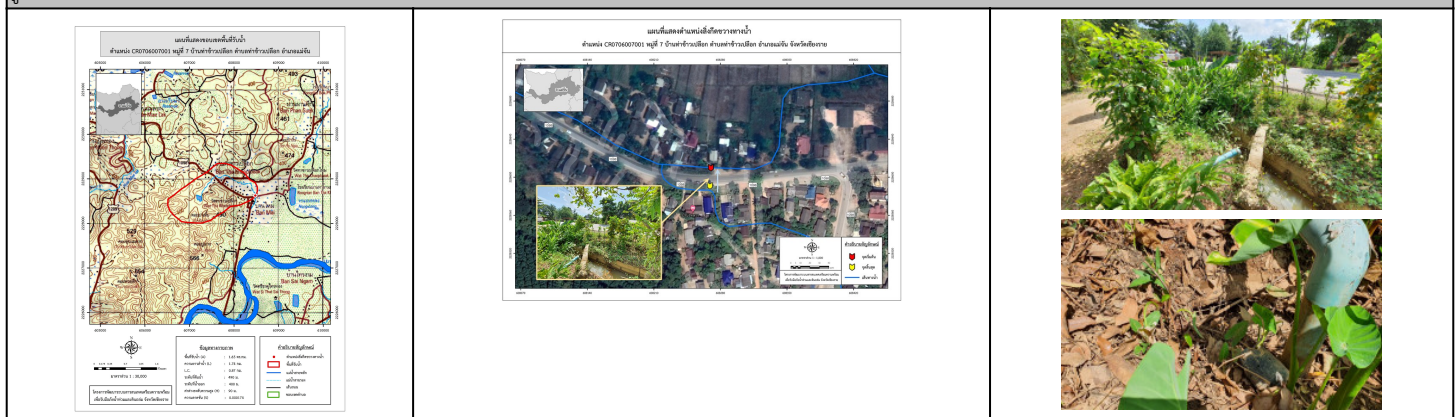
รูปภาพประกอบ

> โดยมนุษย์ จาก ระบบสาธารณสุขโคก: ท่อลอดถนนที่ตัดลำน้ำมีขนาดเล็กเกินไประบายน้ำหลากไม่ทัน

ระดับการกีดขวาง ปานกลาง คิดเป็น 30-70%

| สภาพปัญหาการกีดขวางทางน้ำ | แนวทางและวิธีการแก้ไขปัญหาเบื้องต้น |
|---|--|
| เป็นลำเหมืองช่วงฤดูฝนใช้ระบายน้ำออกจากชุมชนมีท่อลอดกลมเส้นผ่านศูนย์กลาง 0.6 เมตร จำนวน 1 ช่อง ลอดใต้ถนนมีขนาดเล็ก และมีตะกอนอุดตันไม่สามารถระบายน้ำหลากได้ทันทำให้เกิดน้ำท่วม | ข้อมูลพื้นที่รับน้ำของตำแหน่งที่เกิดปัญหา<br>A = 1.65 ตารางกิโลเมตร L0 = 1.74 กิโลเมตร H = 90 เมตร C = 0.2<br>tc = 0.32 ชั่วโมง l = 70 มิลลิเมตร อัตราการไหลสูงสุด = 3.21 m <sup>3</sup> /s<br>Return period = 10 ปี |

| สภาพปัญหาการกีดขวางทางน้ำ | แนวทางและวิธีการแก้ไขปัญหาเบื้องต้น |
|---|--|
| | เปลี่ยนขนาดเป็นท่อลอดกลมให้สามารถรองรับปริมาณน้ำหลากสูงสุดได้มีขนาดเส้นผ่านศูนย์กลาง 1.20 เมตร จำนวน 1 ช่อง |
