ข้อมูลสภาพปัญหาและแนวทางการแก้ไขปัญหาเบื้องต้น
ของตำแหน่งการกีดขวางทางน้ำ จังหวัดเชียงราย

ชื่อลำน้ำ รางระบายน้ำ
หมู่บ้าน หมู่ที่ 1 แม่สาย

รหัสตำแหน่งกีดขวางที่: CR0906001005
วันที่สำรวจ: 25 ตุลาคม 2562

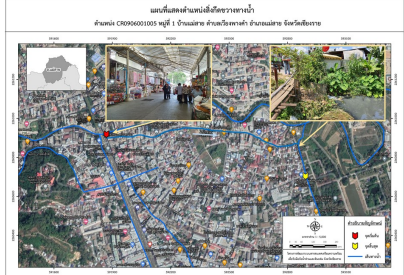
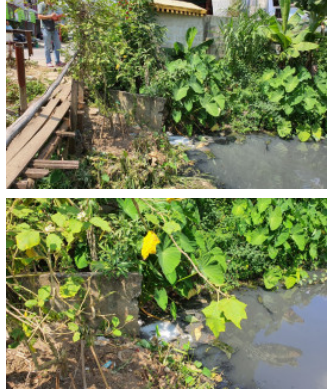
| รูปภาพประกอบ | | |

> โดยมนุษย์ จาก ระบบสาธารณสุขโคก: ท่อลอดถนนที่ตัดลำน้ำมีขนาดเล็กเกินไประบายน้ำหลากไม่ทัน วางท่อตามแนวลำน้ำทดแทนลำน้ำเดิม

| สภาพปัญหาการกีดขวางทางน้ำ | แนวทางและวิธีการแก้ไขปัญหเบื้องต้น |
|--|---|
| <p>รางระบายน้ำที่ใช้ระบายน้ำออกจากบริเวณตลาดแม่สายเมื่อเกิดน้ำท่วมบาง ส่วนอุดตันจากสิ่งปฏิกูล และรางระบายมีขนาดเล็กเกินไป ทางกรมโยธาธิการ และผังเมืองได้เข้ามาแก้ไขโดยเพิ่มรางระบายน้ำอีกเส้นทางหนึ่งแต่ยังไม่ เพียงพอ</p> | <p>ข้อมูลพื้นที่รับน้ำของตำแหน่งที่เกิดปัญหา A = - ตารางกิโลเมตร L0 = - กิโลเมตร H = - เมตร C = - tc = - ชั่วโมง l = - มิลลิเมตร อัตราการไหลสูงสุด = - m³/s Return period = - ปี</p> <p>หน้าตัดการระบายน้ำสามารถระบายได้บางส่วนแล้ว ควรขุดลอกตะกอน สิ่งปฏิกูล ก่อนช่วงฤดูน้ำหลาก และวางมาตรการขุดลอกตามความเหมาะสมของพื้นที่</p> |
