ข้อมูลสภาพปัญหาและแนวทางการแก้ไขปัญหาเบื้องต้น
ของตำแหน่งการกีดขวางทางน้ำ จังหวัดเชียงราย

รหัสตำแหน่งกีดขวางที่: CR0701008002

วันที่สำรวจ: 25 ตุลาคม 2562

ชื่อลำน้ำ แม่จัน เป็นสาขาของแม่น้ำ แม่คำ/แม่น้ำโขง ประเภทลำน้ำ แม่น้ำสาขา
หมู่บ้าน หมู่ที่ 8 ศาลา ตำบล แม่จัน อำเภอ แม่จัน จังหวัด เชียงราย

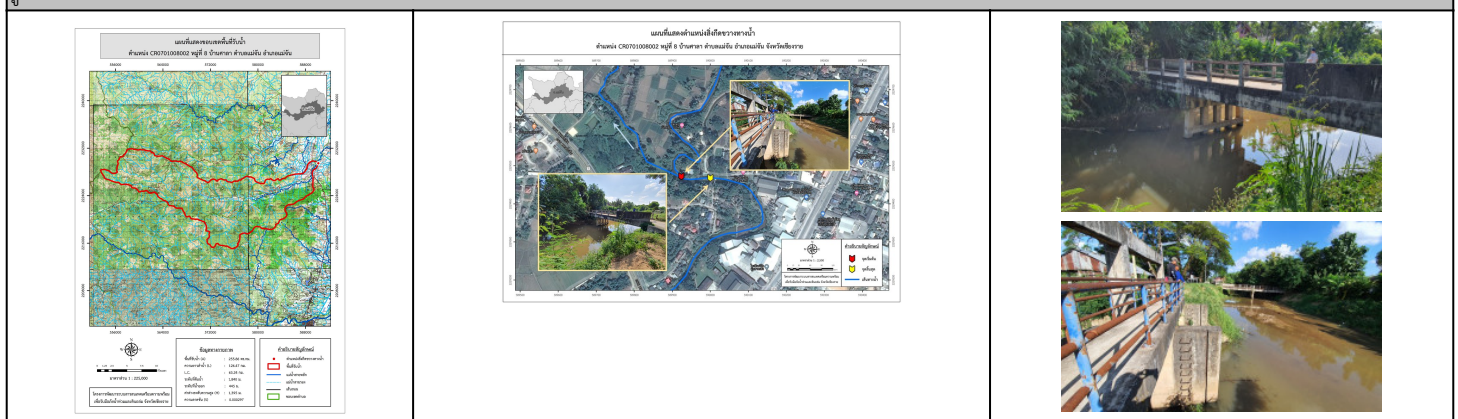
รูปภาพประกอบ

> โดยมนุษย์ จาก ระบบสาธารณสุขโลก: สะพานมีหน้าตัดแคบเกินไป หรือมีตอม่อมากเกินไปในช่วงฤดูน้ำหลากระบายไม่ทัน

สภาพปัญหาการกีดขวางทางน้ำ	แนวทางและวิธีการแก้ไขปัญหาเบื้องต้น
มีสะพานและฝายของ อบจ. มีหน้าตัดแคบเกินไป และมีตอม่อทำให้เศษกิ่งไม้ วัชพืช และสิ่งปฏิกูล มาติดตอม่อในช่วงน้ำหลากทำให้เกิดน้ำท่วมด้านเหนือน้ำ	ข้อมูลพื้นที่รับน้ำของตำแหน่งที่เกิดปัญหา $A = 255.83$ ตารางกิโลเมตร อัตราการไหลสูงสุด = $159.21 \text{ m}^3/\text{s}$ Return period = 50 ปี
	ขุดลอกเอาตะกอนทราย เศษกิ่งไม้ก่อนฤดูน้ำหลาก และวางมาตรการขุดลอกตามระยะเวลาที่เหมาะสมของพื้นที่
