ข้อมูลสภาพปัญหาและแนวทางการแก้ไขปัญหาเบื้องต้น
ของตำแหน่งการกีดขวางทางน้ำ จังหวัดเชียงราย

รหัสตำแหน่งกีดขวางที่: CR0904006001

วันที่สำรวจ: 25 ตุลาคม 2562

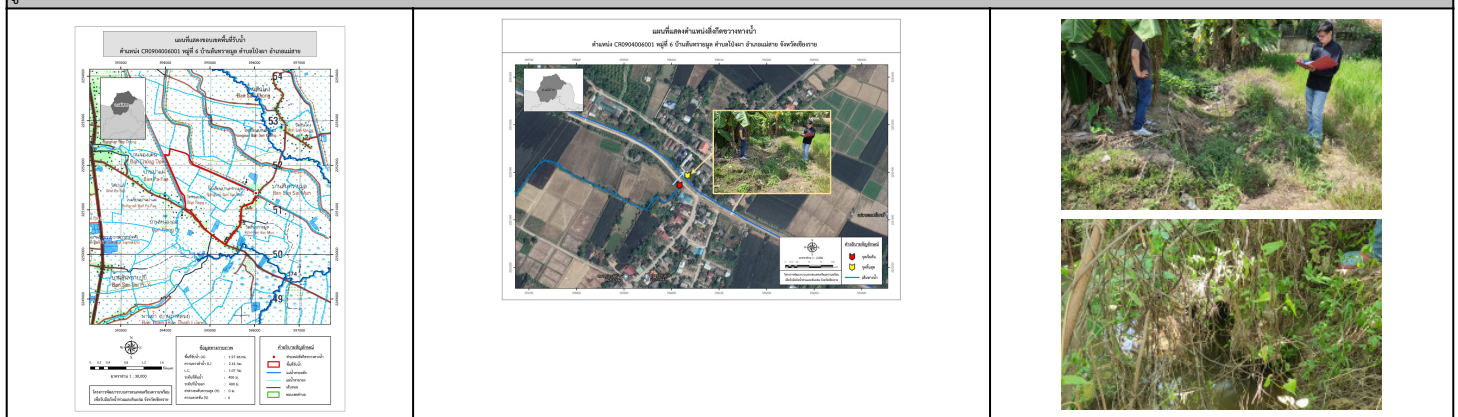
รูปภาพประกอบ

- > โดยธรรมชาติ -
- > โดยมนุษย์ จาก ระบบสาธารณสุขโรค: ท่อลอดถนนที่ตัดลำน้ำมีขนาดเล็กเกินไประบายน้ำหลากไม่ทัน

ระดับการกีดขวาง ปานกลาง คิดเป็น 30-70% หน่วยงานการดำเนินการแก้ไข -

สภาพปัญหาการกีดขวางทางน้ำ	แนวทางและวิธีการแก้ไขปัญหาเบื้องต้น
เป็นลำเหมืองที่แยกมาจากห้วยจ้อง ช่วงน้ำหลากใช้ระบายน้ำออกจากชุมชน ปลายทางไหลลงคลองชลประทานมีทอกลมเส้นผ่านศูนย์กลาง 0.80 เมตร จำนวน 1 ช่อง ลอดใต้ถนนไม่สามารถระบายน้ำหลากได้ทันทำให้เกิดน้ำท่วมในชุมชน	ข้อมูลพื้นที่รับน้ำของตำแหน่งที่เกิดปัญหา A = 1.97 ตารางกิโลเมตร L0 = 2.14 กิโลเมตร H = - เมตร C = 0.25 tc = 0.56 ชั่วโมง l = 100 มิลลิเมตร อัตราการไหลสูงสุด = 8.21 m ³ /s Return period = 10 ปี
	เปลี่ยนชนิดท่อจากทอกลมเป็นท่อลอดเหลี่ยมให้สามารถรองรับปริมาณน้ำหลากสูงสุดได้มีขนาด กว้าง 1.20 เมตร สูง 1.20 เมตร จำนวน 2 ช่อง
