ข้อมูลสภาพปัญหาและแนวทางการแก้ไขปัญหาเบื้องต้น
ของตำแหน่งการกีดขวางทางน้ำ จังหวัดเชียงราย

ชื่อลำน้ำ ห้วยไร่
หมู่บ้าน หมู่ที่ 7 สันกอง

รหัสตำแหน่งกีดขวางที่: CR0710007002
วันที่สำรวจ: 29 ตุลาคม 2562

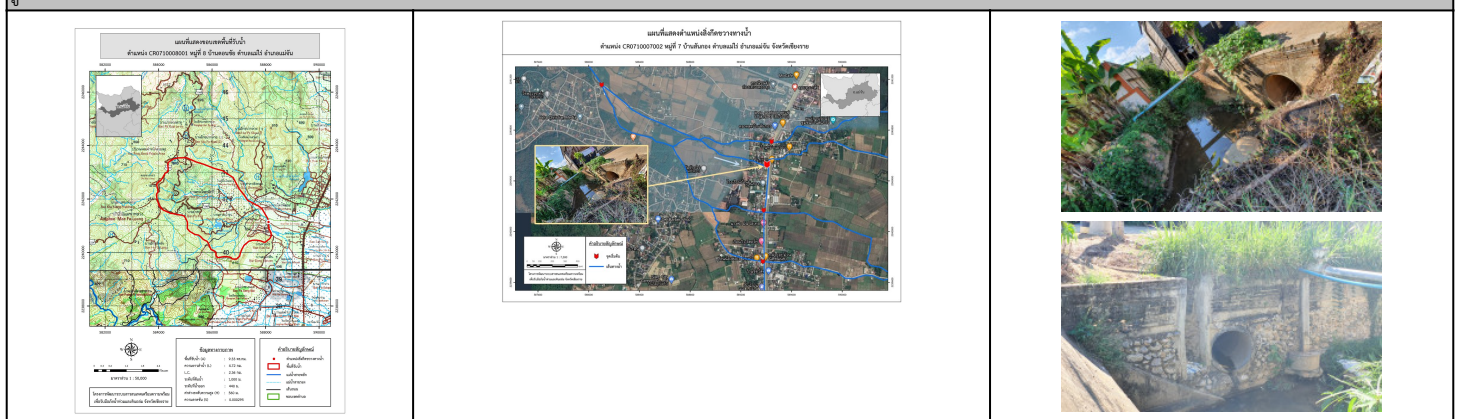
รูปภาพประกอบ

> โดยมนุษย์ จาก ระบบสาธารณูปโภค: ท่อลอดถนนที่ตัดลำน้ำมีขนาดเล็กเกินไประบายน้ำหลากไม่ทัน วางท่อตามแนวลำน้ำทดแทนลำน้ำเดิม

สภาพปัญหาการกีดขวางทางน้ำ	แนวทางและวิธีการแก้ไขปัญหาเบื้องต้น
<p>เป็นทางระบายน้ำข้างถนนพลโยธินเชื่อมต่อการระบายน้ำจากลำเหมืองในจุดแรก กับลำน้ำเส้นหลักในจุดที่ 3 มีกรรมดินทับลำน้ำโดยวางท่อลอดกลมเส้นผ่าน ศูนย์กลาง 1 เมตร จำนวน 1 ช่อง มีตะกอนดินอุดตันภายในท่อ ไม่สามารถระบาย น้ำหลากได้ทันทำให้เกิดน้ำท่วม</p>	<p>ข้อมูลพื้นที่รับน้ำของตำแหน่งที่เกิดปัญหา A = 9.33 ตารางกิโลเมตร L0 = 4.72 กิโลเมตร H = 560 เมตร C = 0.3 tc = 0.5 ชั่วโมง l = 90 มิลลิเมตร อัตราการไหลสูงสุด = 23.34 m³/s Return period = 10 ปี</p> <p>ขุดลอกลำน้ำ และตะกอนภายในท่อก่อนถึงฤดูน้ำหลาก วางมาตรการขุดลอกตาม ระยะเวลาที่เหมาะสม ความลาดชันท้องน้ำ 0.002</p>
