ข้อมูลสภาพปัญหาและแนวทางการแก้ไขปัญหาเบื้องต้น
ของตำแหน่งการกีดขวางทางน้ำ จังหวัดเชียงราย

ชื่อลำน้ำ ห้วยไร่
หมู่บ้าน หมู่ที่ 7 สันกอง

รหัสตำแหน่งกีดขวางที่: CR0710007003
วันที่สำรวจ: 29 ตุลาคม 2562

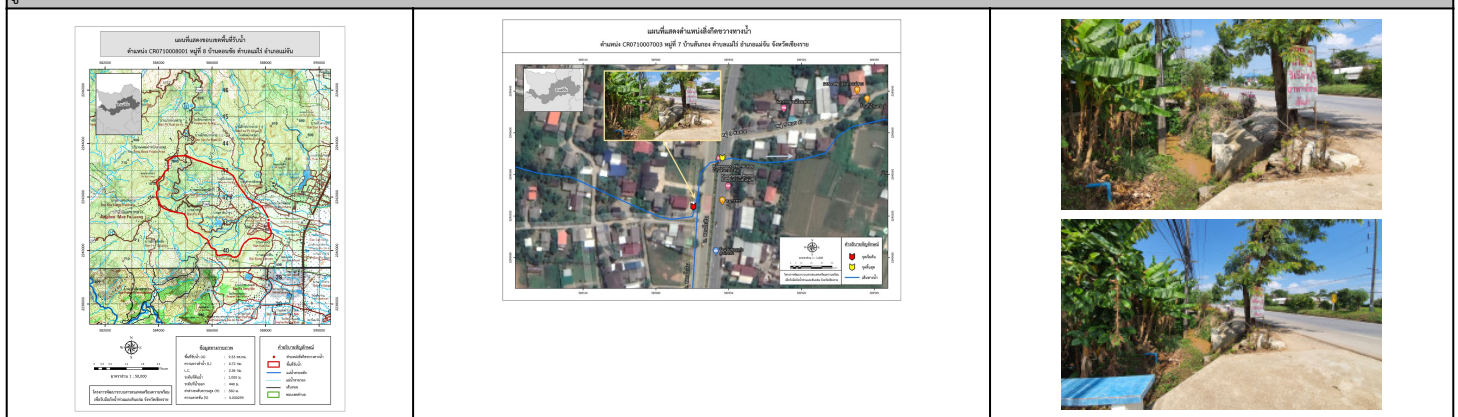
> โดยมนุษย์ จาก ระบบสาธารณสุขโรค: ท่อลอดถนนที่ตัดลำน้ำมีขนาดเล็กเกินไประบายน้ำหลากไม่ทัน

สภาพปัญหาการกีดขวางทางน้ำ	แนวทางและวิธีการแก้ไขปัญหาเบื้องต้น
<p>เป็นทางระบายน้ำข้างถนนพหลโยธินเชื่อมต่อการระบายน้ำจากลำเหมืองในจุดแรก กับลำน้ำเส้นหลักในจุดที่ 3 มีการถมดินทับลำน้ำโดยวางท่อลอดกลมเส้นผ่าน ศูนย์กลาง 1 เมตร จำนวน 1 ช่อง มีตะกอนดินอุดตันภายในท่อ ไม่สามารถระบาย น้ำหลากได้ทันทำให้เกิดน้ำท่วม</p>	<p>ข้อมูลพื้นที่รับน้ำของตำแหน่งที่เกิดปัญหา A = 9.33 ตารางกิโลเมตร L0 = 4.72 กิโลเมตร H = 560 เมตร C = 0.3 tc = 0.5 ชั่วโมง l = 90 มิลลิเมตร อัตราการไหลสูงสุด = 23.34 m³/s Return period = 10 ปี</p> <p>ขุดลอกลำน้ำ และตะกอนภายในท่อก่อนถึงฤดูน้ำหลาก วางมาตรการขุดลอกตาม ระยะเวลาที่เหมาะสม ความลาดชันท้องน้ำ 0.002</p>
