ข้อมูลสภาพปัญหาและแนวทางการแก้ไขปัญหาเบื้องต้น
ของตำแหน่งการกีดขวางทางน้ำ จังหวัดเชียงราย

ชื่อลำน้ำ ห้วยไร่
หมู่บ้าน หมู่ที่ 8 ตอนซ้าย

รหัสตำแหน่งกีดขวางที่: CR0710008003
วันที่สำรวจ: 29 ตุลาคม 2562

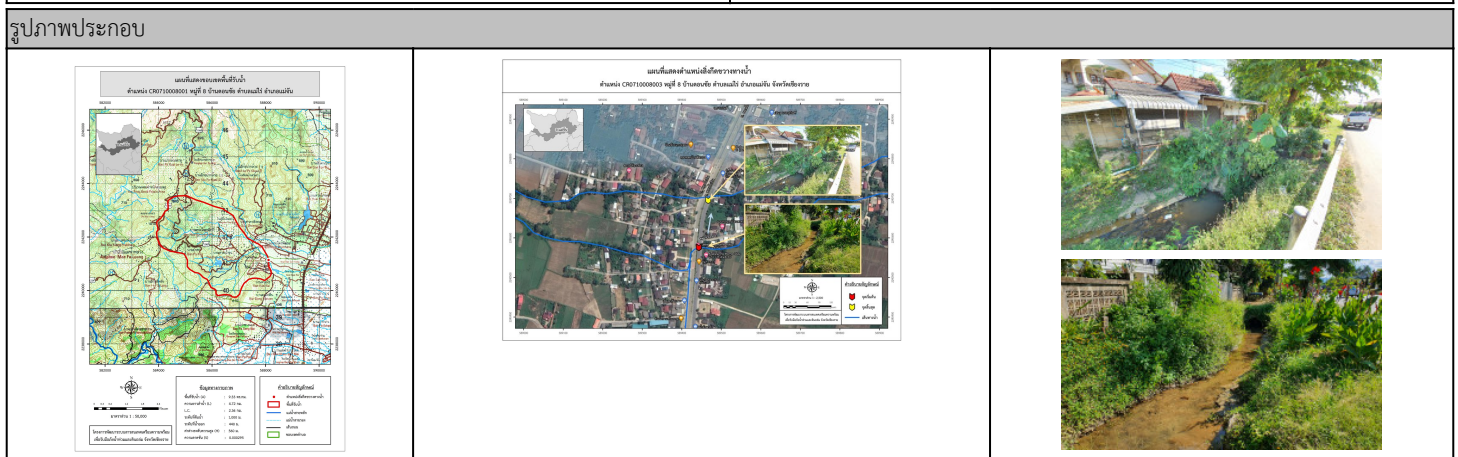
สภาพปัญหาการกีดขวางทางน้ำ	แนวทางและวิธีการแก้ไขปัญหาเบื้องต้น
เป็นทางระบายน้ำข้างถนนพหลโยธิน มีการถมดินทับลำน้ำโดยวางท่อลอด กลมเส้นผ่านศูนย์กลาง 1 เมตร จำนวน 1 ช่อง มีตะกอนดินอุดตันภายใน ท่อไม่สามารถระบายน้ำหลากได้ทันทำให้เกิดน้ำท่วม	ข้อมูลพื้นที่รับน้ำของตำแหน่งที่เกิดปัญหา A = 9.33 ตารางกิโลเมตร L0 = 4.72 กิโลเมตร H = 560 เมตร C = 0.3 tc = 0.5 ชั่วโมง l = 90 มิลลิเมตร อัตราการไหลสูงสุด = 23.34 m ³ /s Return period = 10 ปี ขุดลอกลำน้ำ และตะกอนภายในท่อจนถึงฤดูน้ำหลาก วางมาตรการขุดลอกตาม ระยะเวลาที่เหมาะสม ความลาดชันท้องน้ำ 0.002
