ข้อมูลสภาพปัญหาและแนวทางการแก้ไขปัญหาเบื้องต้น
ของตำแหน่งการกีดขวางทางน้ำ จังหวัดเชียงราย

รหัสตำแหน่งกีดขวางที่: CR0710008003
วันที่สำรวจ: 29 ตุลาคม 2562

ชื่อลำน้ำ ห้วยไร่ เป็นสาขาของแม่น้ำ น้่าป่ง/น้ำมะ/แม่น้ำโขง ประเภทลำน้ำ ลำห้วย
หมู่บ้าน หมู่ที่ 8 ตอนซ้าย ตำบล แม่ไร่ อำเภอ แม่จัน จังหวัด เชียงราย

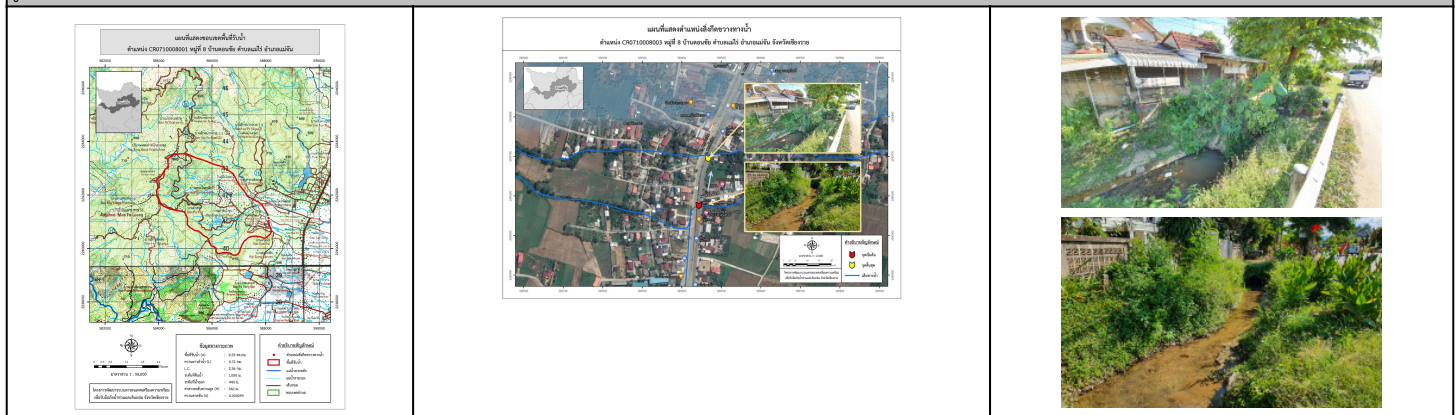
รูปภาพประกอบ

- > โดยธรรมชาติ การทับถมของตะกอน (ลำน้ำตื่นเงิน) วัชพืช (หญ้า)
- > โดยมนุษย์ จาก ระบบสาธารณสุข: ท่อลอดถนนที่ตัดลำน้ำมีขนาดเล็กเกินไประบายน้ำหลากไม่ทัน วางท่อตามแนวลำน้ำทดแทนลำน้ำเดิม

สภาพปัญหาการกีดขวางทางน้ำ	แนวทางและวิธีการแก้ไขปัญหาเบื้องต้น
เป็นทางระบายน้ำข้างถนนพลโยธิน มีการถมดินทับลำน้ำโดยวางท่อลอด กลมเส้นผ่านศูนย์กลาง 1 เมตร จำนวน 1 ช่อง มีตะกอนดินอุดตันภายใน ท่อไม่สามารถระบายน้ำหลากได้ทันทำให้เกิดน้ำท่วม	ข้อมูลพื้นที่รับน้ำของตำแหน่งที่เกิดปัญหา A = 9.33 ตารางกิโลเมตร L0 = 4.72 กิโลเมตร H = 560 เมตร C = 0.3 tc = 0.5 ชั่วโมง l = 90 มิลลิเมตร อัตราการไหลสูงสุด = 23.34 m ³ /s Return period = 10 ปี ขุดลอกลำน้ำ และตะกอนภายในท่อก่อนถึงฤดูน้ำหลาก วางมาตรการขุดลอกตาม ระยะเวลาที่เหมาะสม ความลาดชันท้องน้ำ 0.002
