ข้อมูลสภาพปัญหาและแนวทางการแก้ไขปัญหาเบื้องต้น  
ของตำแหน่งการกีดขวางทางน้ำ จังหวัดเชียงราย

รหัสตำแหน่งการกีดขวางทางน้ำ: CR0712007001

ชื่อลำน้ำ ลำเหมืองอุดม  
หมู่บ้าน หมู่ที่ 7 ม่วงหมูสี

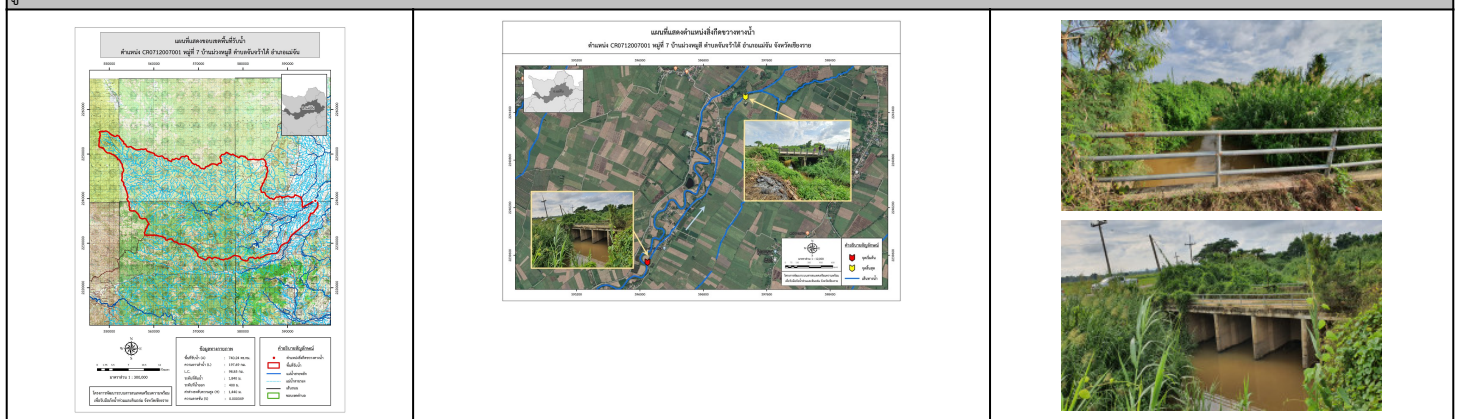
สภาพปัญหาการกีดขวางทางน้ำ	แนวทางและวิธีการแก้ไขปัญหาเบื้องต้น
เป็นเหมืองส่งน้ำแยกจากแม่น้ำคำมีวัชพืชขึ้นหนาแน่น ในลำน้ำมีความคดเคี้ยว ทำให้ในช่วงน้ำหลากกระแสน้ำกัดเซาะตลิ่งทำให้เกิดตะกอนดินขึ้น กระแสน้ำยังกัดเซาะคันกันน้ำทำให้ลำน้ำตลิ่งเข้าท่วมพื้นที่การเกษตร	ข้อมูลพื้นที่รับน้ำของตำแหน่งที่เกิดปัญหา $A = 740.24$ ตารางกิโลเมตร อัตราการไหลสูงสุด = $273.85 \text{ m}^3/\text{s}$ Return period = 50 ปี ขุดลอกตะกอนก่อนฤดูน้ำหลากตามระยะความเหมาะสมของพื้นที่ ทำพนังป้องกันตลิ่งบริเวณที่โดนกัดเซาะ
