ข้อมูลสภาพปัญหาและแนวทางการแก้ไขปัญหาเบื้องต้น
ของตำแหน่งการกีดขวางทางน้ำ จังหวัดเชียงราย

รหัสตำแหน่งกีดขวางที่: CR0702011002

ชื่อลำน้ำ แม่น้ำคำ เป็นสาขาของแม่น้ำ แม่ น้ำ โขง ประเทศลำน้ำ แม่น้ำสาขา
หมู่บ้าน หมู่ที่ 11 หนองบัวห้วย ตำบล จันจว้า อำเภอ แม่จัน จังหวัด เชียงราย

วันที่สำรวจ: 16 พฤษภาคม 2562

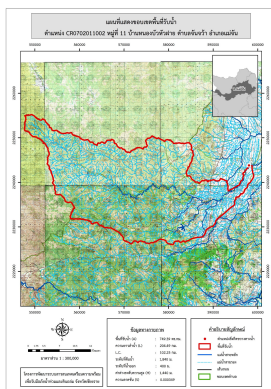
รูปภาพประกอบ

> โดยมนุษย์ จาก ระบบสาธารณสุขโลก: สะพานมีหน้าตัดแคบเกินไป หรือมีตอม่อมากเกินไปในช่วงฤดูน้ำหลากระบายไม่ทัน

ระดับการกีดขวาง ปานกลาง คิดเป็น 30-70%

สภาพปัญหาการกีดขวางทางน้ำ	แนวทางและวิธีการแก้ไขปัญหาเบื้องต้น
สะพานมีหน้าตัดแคบเกินไป วัชพืชขึ้นหนาแน่น บริเวณสะพานเป็นช่วงโค้งของลำน้ำทำให้มีการกัดเซาะตลิ่งบริเวณคอสะพานปัจจุบันทางเทศบาลได้แก้ปัญหาโดยการนำกระสอบทรายมาเรียงเพื่อป้องกันการกัดเซาะ ช่วงน้ำหลากทำให้เกิดเซาะคันกันน้ำ และน้ำล้นตลิ่งเข้าท่วมพื้นที่การเกษตร	ข้อมูลพื้นที่รับน้ำของตำแหน่งที่เกิดปัญหา $A = 749.39$ ตารางกิโลเมตร อัตราการไหลสูงสุด = $275.57 \text{ m}^3/\text{s}$ Return period = 50 ปี ก่อสร้างสะพานใหม่ให้สามารถรองรับปริมาณน้ำช่วงน้ำหลากได้ บริเวณคอสะพานให้ก่อสร้างผนังป้องกันการกัดเซาะเนื่องจากสะพานตั้งอยู่บริเวณโค้งลำน้ำ
