ข้อมูลสภาพปัญหาและแนวทางการแก้ไขปัญหาเบื้องต้น
ของตำแหน่งการกีดขวางทางน้ำ จังหวัดเชียงราย

รหัสตำแหน่งกีดขวางที่: CR0702011003

ชื่อลำน้ำ แม่น้ำคำ เป็นสาขาของแม่น้ำ โขง ประเภทลำน้ำ แม่น้ำสาขา
หมู่บ้าน หมู่ที่ 11 หนองบัวห้วยฝาย ตำบล จันจว้า อำเภอ แม่จัน จังหวัด เชียงราย

วันที่สำรวจ: 16 พฤษภาคม 2562

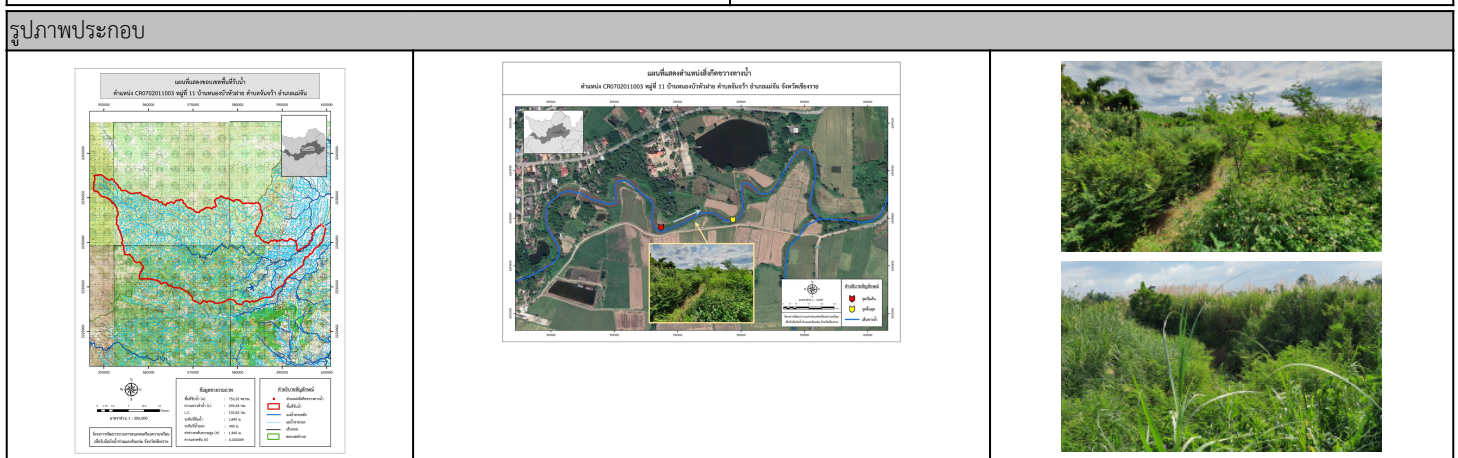
ความยาวของช่วงลำน้ำที่เกิดปัญหา เป็นจุดระยะ 10 -1000 เมตร การตาดมของลำน้ำ ไม่ตาดม วัสดุที่ใช้ตาดมของลำน้ำ -
ลักษณะความเสียหาย น้ำท่วม ระดับ ปานกลาง ความถี่ที่เกิดความเสียหาย ทุกปี ระดับความเสี่ยง มาก

- > โดยธรรมชาติ ตลิ่งพังการกัดเซาะ การทับถมของตะกอน (ลำน้ำตื้นเขิน) ลำน้ำแคบเคี้ยวมาก
- > โดยมนุษย์ จาก -

สภาพปัญหาการกีดขวางทางน้ำ	แนวทางและวิธีการแก้ไขปัญหาเบื้องต้น
แม่น้ำคำมีวัชพืชขึ้นหนาแน่น มีการกัดเซาะตลิ่งทำให้เกิดตะกอนตื้นเขิน ลำน้ำช่วงนี้มีลักษณะขดเคี้ยว ช่วงน้ำหลากทำให้กัดเซาะคันกันน้ำ และน้ำล้นตลิ่งเข้าท่วมพื้นที่การเกษตร	ข้อมูลพื้นที่รับน้ำของตำแหน่งที่เกิดปัญหา A = 752.32 ตารางกิโลเมตร อัตราการไหลสูงสุด = 276.12 m ³ /s Return period = 50 ปี ขุดลอกตะกอนก่อนฤดูน้ำหลากตามระยะความเหมาะสมของพื้นที่ ทำพนังป้องกันตลิ่ง บริเวณที่โดนกัดเซาะ
