ข้อมูลสภาพปัญหาและแนวทางการแก้ไขปัญหาเบื้องต้น
ของตำแหน่งการกีดขวางทางน้ำ จังหวัดเชียงราย

รหัสตำแหน่งกีดขวางที่: CR0702011003

ชื่อลำน้ำ แม่น้ำคำ เป็นสาขาของแม่น้ำ โขง ประเภทลำน้ำ แม่น้ำสาขา
หมู่บ้าน หมู่ที่ 11 หนองบัวห้วยฝาย ตำบล จันจว้า อำเภอ แม่จัน จังหวัด เชียงราย

วันที่สำรวจ: 16 พฤษภาคม 2562

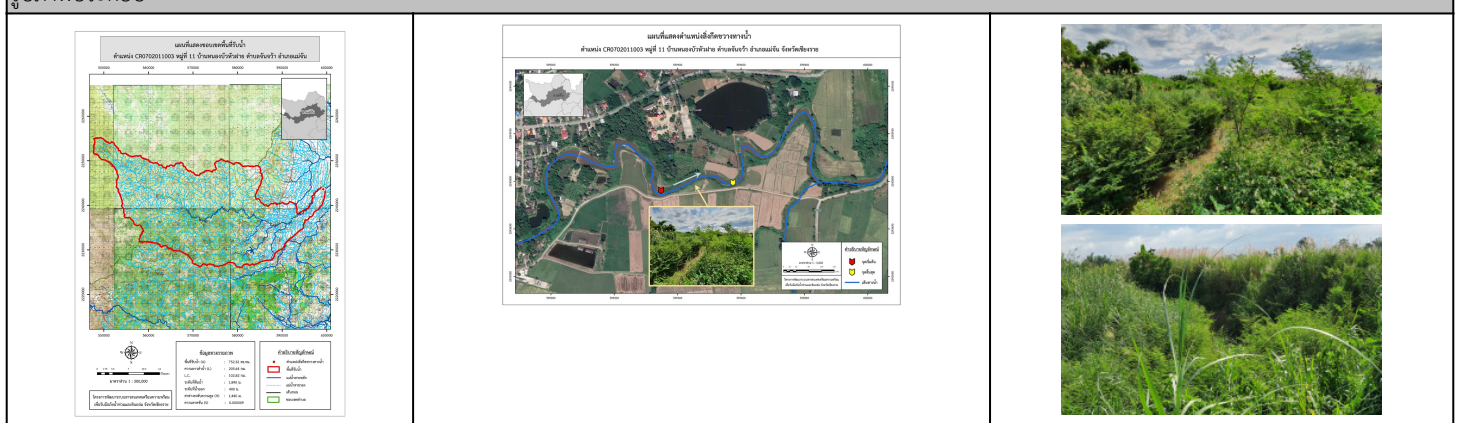
รูปภาพประกอบ

สภาพปัญหาการกีดขวางทางน้ำ	แนวทางและวิธีการแก้ไขปัญหาเบื้องต้น
แม่น้ำคำมีวัชพืชขึ้นหนาแน่น มีการกัดเซาะตลิ่งทำให้เกิดตะกอนตื้นเขิน ลำน้ำช่วงนี้มีลักษณะขดเคี้ยว ช่วงน้ำหลากทำให้กัดเซาะคันกันน้ำ และน้ำล้นตลิ่งเข้าท่วมพื้นที่การเกษตร	ข้อมูลพื้นที่รับน้ำของตำแหน่งที่เกิดปัญหา A = 752.32 ตารางกิโลเมตร อัตราการไหลสูงสุด = 276.12 m ³ /s Return period = 50 ปี ขุดลอกตะกอนก่อนฤดูน้ำหลากตามระยะความเหมาะสมของพื้นที่ ทำพนังป้องกันตลิ่ง บริเวณที่โดนกัดเซาะ
