ข้อมูลสภาพปัญหาและแนวทางการแก้ไขปัญหาเบื้องต้น
ของตำแหน่งการกีดขวางทางน้ำ จังหวัดเชียงราย

รหัสตำแหน่งกีดขวางที่: CR0702003001

ชื่อลำน้ำ แม่น้ำคำ เป็นสาขาของแม่น้ำ โขง
หมู่บ้าน หมู่ที่ 3 แม่น้ำคำ ตำบล จันจว้า อำเภอ แม่จัน จังหวัด เชียงราย

วันที่สำรวจ: 16 พฤษภาคม 2562

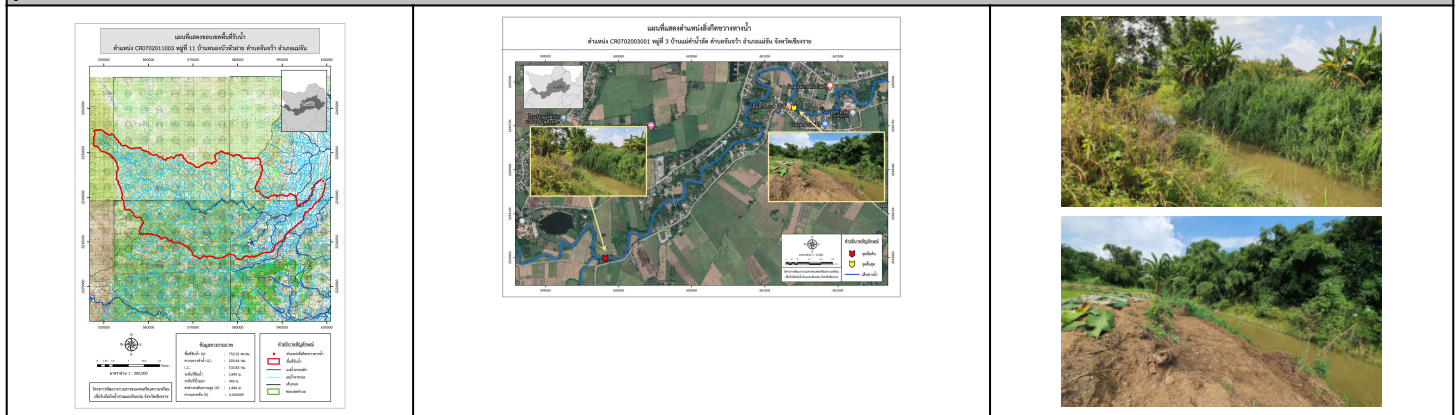
รูปภาพประกอบ

- > โดยธรรมชาติ ตลิ่งพังการกัดเซาะ ลำน้ำคดเคี้ยวมาก
- > โดยมนุษย์ จาก -

สภาพปัญหาการกีดขวางทางน้ำ	แนวทางและวิธีการแก้ไขปัญหาเบื้องต้น
<p>แม่น้ำคำมีวัชพืชขึ้นหนาแน่น มีการกัดเซาะตลิ่งทำให้เกิดตะกอนดินขึ้น ลำน้ำช่วงนี้มีลักษณะขดเคี้ยว ช่วงน้ำหลากทำให้กัดเซาะคันกันน้ำ และน้ำล้นตลิ่งเข้าท่วมพื้นที่การเกษตร</p>	<p>ข้อมูลพื้นที่รับน้ำของตำแหน่งที่เกิดปัญหา $A = 752.32$ ตารางกิโลเมตร อัตราการไหลสูงสุด = $276.12 \text{ m}^3/\text{s}$ Return period = 50 ปี</p> <p>ขุดลอกตะกอนก่อนฤดูน้ำหลากตามระยะความเหมาะสมของพื้นที่ ทำพนังป้องกันตลิ่ง บริเวณที่โดนกัดเซาะ</p>
