ข้อมูลสภาพปัญหาและแนวทางการแก้ไขปัญหาเบื้องต้น
ของตำแหน่งการกีดขวางทางน้ำ จังหวัดเชียงราย

รหัสตำแหน่งกีดขวางที่: CR0711002001

ชื่อลำน้ำ แม่น้ำคำ เป็นสาขาของแม่น้ำ โขง ประเภทลำน้ำ แม่น้ำสาขา
หมู่บ้าน หมู่ที่ 2 ป่ายาง ตำบล ศรีคำ อำเภอ แม่จัน จังหวัด เชียงราย

วันที่สำรวจ: 16 พฤษภาคม 2562

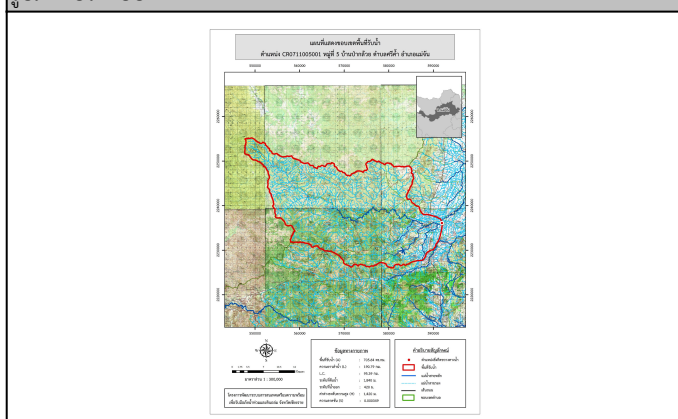
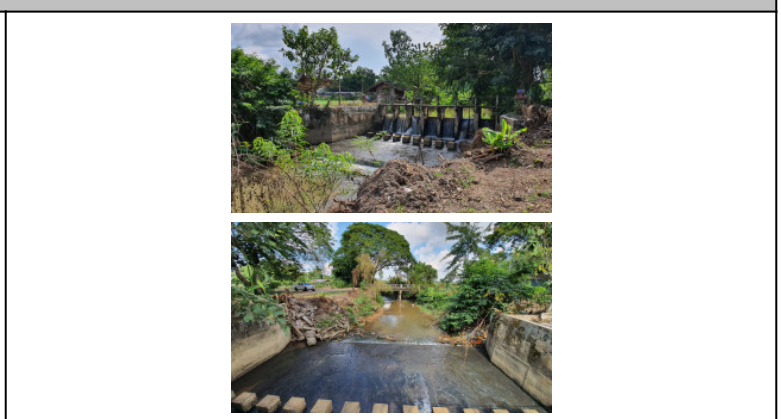
รูปภาพประกอบ

ความยาวของช่วงลำน้ำที่เกิดปัญหา เป็นจุดระยะ น้อยกว่า 10 เมตร
ลักษณะความเสียหาย น้ำท่วม ระดับ ปานกลาง

- > โดยธรรมชาติ อื่นๆ (เศษกิ่งไม้)
- > โดยมนุษย์ จาก สิ่งปฏิกูล อื่นๆ (ฝายน้ำล้น)

ระดับการกีดขวาง ปานกลาง คิดเป็น 30-70%

สภาพปัญหาการกีดขวางทางน้ำ	แนวทางและวิธีการแก้ไขปัญหาเบื้องต้น
ฝายน้ำล้นกีดขวางทางน้ำเมื่อน้ำหลากจะพัดพาให้เศษกิ่งไม้ วัชพืช และสิ่ง ปฏิกูล มาติดตอม่อ ทำให้เกิดน้ำท่วมด้านเหนือน้ำ	ข้อมูลพื้นที่รับน้ำของตำแหน่งที่เกิดปัญหา $A = 705.64$ ตารางกิโลเมตร อัตราการไหลสูงสุด = $267.24 \text{ m}^3/\text{s}$ Return period = 50 ปี
	ขุดลอกเอาตะกอนทราย และเศษกิ่งไม้ออกก่อนฤดูน้ำหลาก
