ข้อมูลสภาพปัญหาและแนวทางการแก้ไขปัญหาเบื้องต้น
ของตำแหน่งการกีดขวางทางน้ำ จังหวัดเชียงราย

รหัสตำแหน่งกีดขวางที่: CR0203009001

ชื่อลำน้ำ แม่น้ำตัก เป็นสาขาของแม่น้ำ แม่น้ำอิง
หมู่บ้าน หมู่ที่ 9 บ้านผางาม ตำบล ผางาม อำเภอ เวียงชัย จังหวัด เชียงราย

วันที่สำรวจ: 17 พฤษภาคม 2562

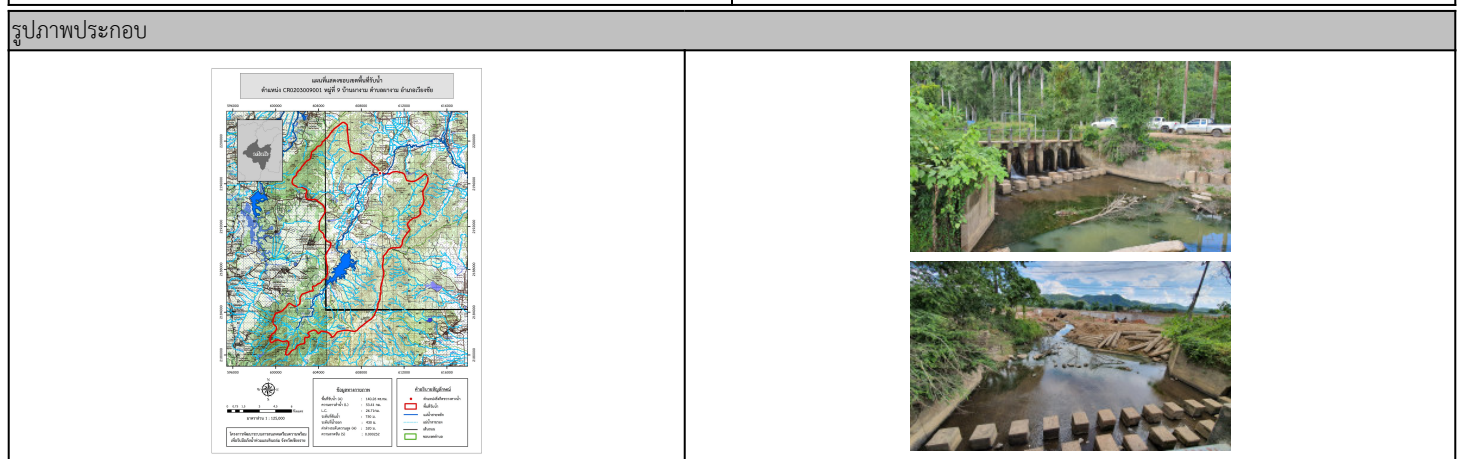
สภาพปัญหาการกีดขวางทางน้ำ	แนวทางและวิธีการแก้ไขปัญหาเบื้องต้น
เป็นฝายน้ำล้นกีดขวางทางน้ำเมื่อน้ำหลากจะพัดพาเศษกิ่งไม้ วัชพืช และสิ่งปฏิกูลมาติดตอม่อทำให้เกิดน้ำท่วมด้านเหนือน้ำ	ข้อมูลพื้นที่รับน้ำของตำแหน่งที่เกิดปัญหา $A = 140.26$ ตารางกิโลเมตร อัตราการไหลสูงสุด = $117.14 \text{ m}^3/\text{s}$ Return period = 50 ปี เนื่องจากฝายเดิมมีขนาดเล็กไม่สามารถรองรับน้ำหลากได้ควรปรับปรุงฝายน้ำล้นเดิมให้สามารถรองรับปริมาณน้ำหลากสูงสุดได้ โดยการสร้างประตูระบายน้ำเพิ่มและขุดลอกเอาเศษกิ่งไม้และสิ่งปฏิกูลออกก่อนถึงช่วงน้ำหลาก
