ข้อมูลสภาพปัญหาและแนวทางการแก้ไขปัญหาเบื้องต้น  
ของตำแหน่งการกีดขวางทางน้ำ จังหวัดเชียงราย

รหัสตำแหน่งกีดขวางที่: CR0203004001

ชื่อลำน้ำ ห้วยก้วน

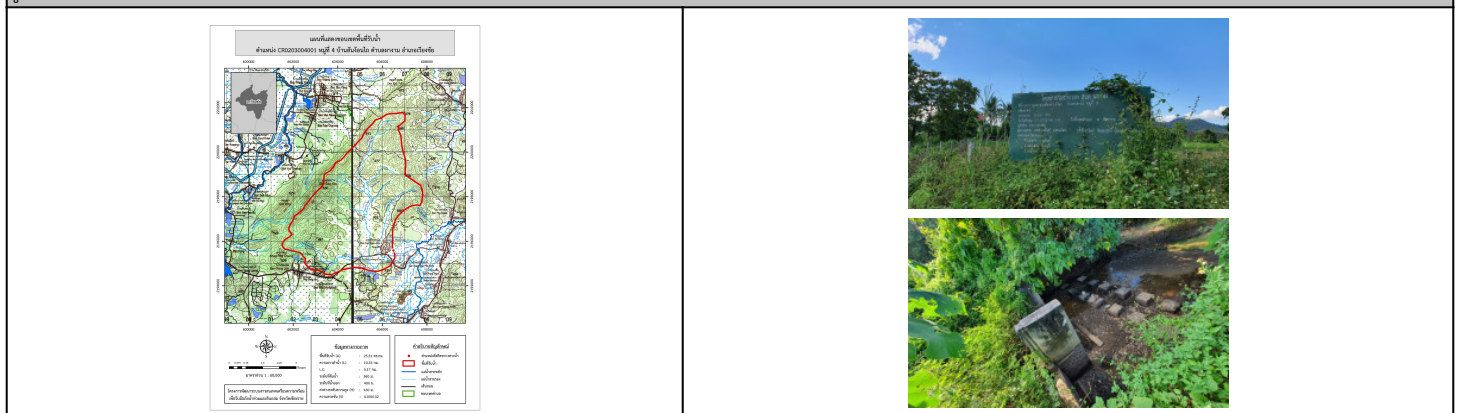
รูปภาพประกอบ

ลักษณะความเสียหาย น้ำท่วม ระดับ มาก

ระดับการกีดขวาง ปานกลาง คิดเป็น 30-70%

สภาพปัญหาการกีดขวางทางน้ำ	แนวทางและวิธีการแก้ไขปัญหาเบื้องต้น
เป็นฝายน้ำล้นกีดขวางทางน้ำเมื่อน้ำหลากจะพัดพาเศษกิ่งไม้ วัชพืช และสิ่งปฏิกูลมาติดตอม่อทำให้เกิดน้ำท่วมด้านเหนือน้ำ	ข้อมูลพื้นที่รับน้ำของตำแหน่งที่เกิดปัญหา A = 25.31 ตารางกิโลเมตร L0 = 10.33 กิโลเมตร H = 160 เมตร C = 0.2 tc = 2 ชั่วโมง l = 38 มิลลิเมตร อัตราการไหลสูงสุด = 26.74 m <sup>3</sup> /s Return period = 10 ปี
	เนื่องจากฝายเดิมมีขนาดเล็กไม่สามารถรองรับน้ำหลากได้ควรปรับปรุงฝายน้ำล้นเดิมให้สามารถรองรับปริมาณน้ำหลากสูงสุดได้ โดยการสร้างประตูระบายน้ำเพิ่มและขุดลอกเอาเศษกิ่งไม้และสิ่งปฏิกูลออกก่อนถึงช่วงน้ำหลาก
