ข้อมูลสภาพปัญหาและแนวทางการแก้ไขปัญหาเบื้องต้น
ของตำแหน่งการกีดขวางทางน้ำ จังหวัดเชียงราย

รหัสตำแหน่งกีดขวางที่: CR0203004002

ชื่อลำน้ำ ห้วยก้วน

วันที่สำรวจ: 17 พฤษภาคม 2562

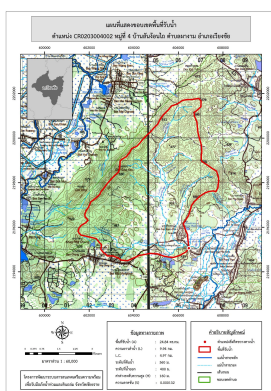
รูปภาพประกอบ

ลักษณะความเสียหาย น้ำท่วม ระดับ มาก

> โดยมนุษย์ จาก ระบบสาธารณสุขโรค: ท่อลอดถนนที่ตัดลำน้ำมีขนาดเล็กเกินไประบายน้ำหลากไม่ทัน

ระดับการกีดขวาง ปานกลาง คิดเป็น 30-70%

สภาพปัญหาการกีดขวางทางน้ำ	แนวทางและวิธีการแก้ไขปัญหาเบื้องต้น
เป็นท่อลอดเหลี่ยม กว้าง 3.00 เมตร สูง 3.00 เมตร จำนวน 1 ช่อง ลอดใต้ถนนมีเศษกิ่งไม้มาติดไม่สามารถระบายน้ำหลากได้ทันทำให้เกิดน้ำท่วมพื้นที่เกษตร	ข้อมูลพื้นที่รับน้ำของตำแหน่งที่เกิดปัญหา A = 24.84 ตารางกิโลเมตร L0 = 9.94 กิโลเมตร H = 160 เมตร C = 0.2 tc = 1.91 ชั่วโมง l = 38 มิลลิเมตร อัตราการไหลสูงสุด = 26.24 m ³ /s Return period = 10 ปี
	เปลี่ยนขนาดท่อลอดเหลี่ยมใหญ่ขึ้น ขนาด กว้าง 2.50 เมตร สูง 2.50 เมตร จำนวน 2 ช่อง
