ข้อมูลสภาพปัญหาและแนวทางการแก้ไขปัญหาเบื้องต้น  
ของตำแหน่งการกีดขวางทางน้ำ จังหวัดเชียงราย

รหัสตำแหน่งกีดขวางที่: CR1302002001

ชื่อลำน้ำ น้ำขาว เป็นสาขาของแม่น้ำ โขง ประเภทลำน้ำ แม่น้ำสาขา  
หมู่บ้าน หมู่ที่ 2 ปางหัด ตำบล ปอ อำเภอ เวียงแก่น จังหวัด เชียงราย

วันที่สำรวจ: 17 พฤษภาคม 2562

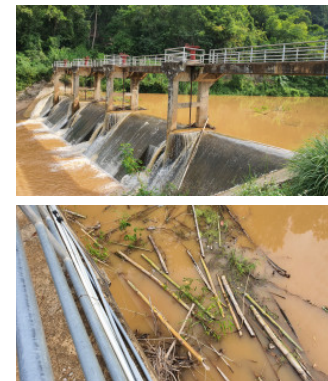
| สภาพปัญหาการกีดขวางทางน้ำ | แนวทางและวิธีการแก้ไขปัญหาเบื้องต้น |
|---|---|
| เป็นฝายน้ำล้นของกรมชลประทานซึ่งมีขนาดที่เหมาะสมแล้วสามารถระบายน้ำในช่วงน้ำหลากได้ แต่มีเศษกิ่งไม้ วัชพืช และสิ่งปฏิกูล มาติดในช่วงน้ำหลาก และมีตะกอนตกบริเวณหน้าฝายเป็นจำนวนมากทำให้เกิดน้ำท่วมด้านเหนือน้ำ | ข้อมูลพื้นที่รับน้ำของตำแหน่งที่เกิดปัญหา<br>$A = 241.89$ ตารางกิโลเมตร อัตราการไหลสูงสุด = $154.72 \text{ m}^3/\text{s}$<br>Return period = 50 ปี<br>ขุดลอกเอาตะกอนทราย เศษกิ่งไม้ก่อนฤดูน้ำหลาก และวางมาตรการการขุดลอกตามระยะเวลาที่เหมาะสม |
