ข้อมูลสภาพปัญหาและแนวทางการแก้ไขปัญหาเบื้องต้น
ของตำแหน่งการกีดขวางทางน้ำ จังหวัดเชียงราย

รหัสตำแหน่งกีดขวางที่: CR0705009001

ชื่อลำน้ำ เหมืองน้ำแหลว
หมู่บ้าน หมู่ที่ 9 นาล้อม

วันที่สำรวจ: 17 พฤษภาคม 2562

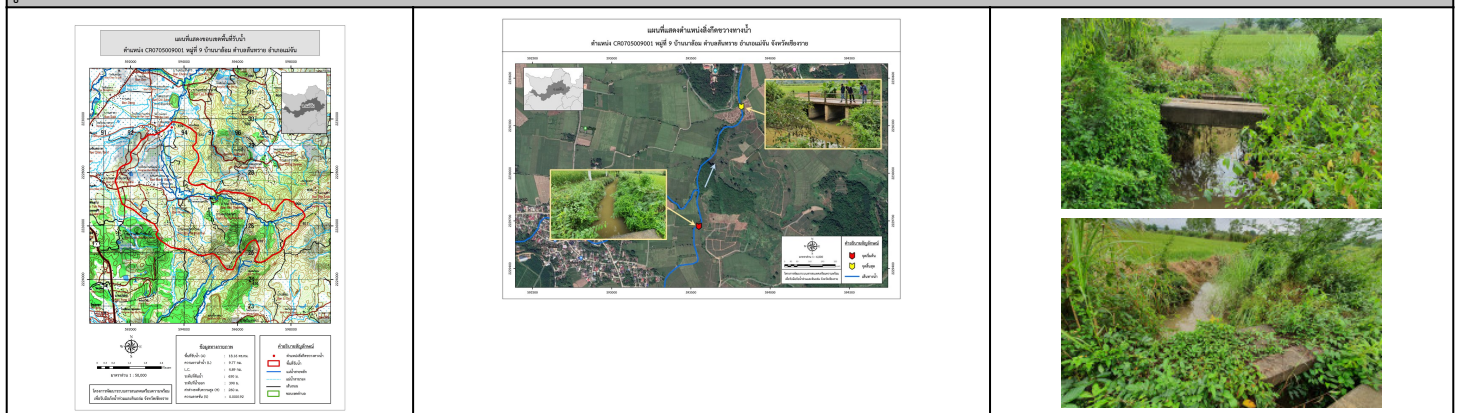
รูปภาพประกอบ

- > โดยธรรมชาติ การทับถมของตะกอน (ลำน้ำตื้นเขิน) วัชพืช (หญ้า)
- > โดยมนุษย์ จาก -

สภาพปัญหาการกีดขวางทางน้ำ	แนวทางและวิธีการแก้ไขปัญหาเบื้องต้น
บริเวณนี้มีลำน้ำแคบบางช่วง ลำน้ำคดเคี้ยวทำมีตะกอนทับถม และมีวัชพืชขึ้นหนาแน่นทำให้ลำน้ำตื้นเขิน ช่วงน้ำหลากน้ำล้นตลิ่งเข้าท่วมพื้นที่เกษตร	ข้อมูลพื้นที่รับน้ำของตำแหน่งที่เกิดปัญหา A = 18.16 ตารางกิโลเมตร LO = 9.77 กิโลเมตร H = 260 เมตร C = 0.2 tc = 1.55 ชั่วโมง l = 45 มิลลิเมตร อัตราการไหลสูงสุด = 22.72 m ³ /s Return period = 10 ปี
	ขุดลอกเอาตะกอนทราย และเศษกิ่งไม้ออกก่อนฤดูน้ำหลากความกว้างอย่างน้อย 3.00 เมตร ลึก 2.00 เมตร มีความลาดชันด้านข้าง 1:2
