ข้อมูลสภาพปัญหาและแนวทางการแก้ไขปัญหาเบื้องต้น
ของตำแหน่งการกีดขวางทางน้ำ จังหวัดเชียงราย

รหัสตำแหน่งกีดขวางที่: CR0705003003

ชื่อลำน้ำ น้ำท่า เป็นสาขาของแม่น้ำ แม่น้ำจัน ประเภทลำน้ำ แม่น้ำสาขา
หมู่บ้าน หมู่ที่ 3 ดอยต่อ ตำบล สันทราย อำเภอ แม่จัน จังหวัด เชียงราย

วันที่สำรวจ: 17 พฤษภาคม 2562

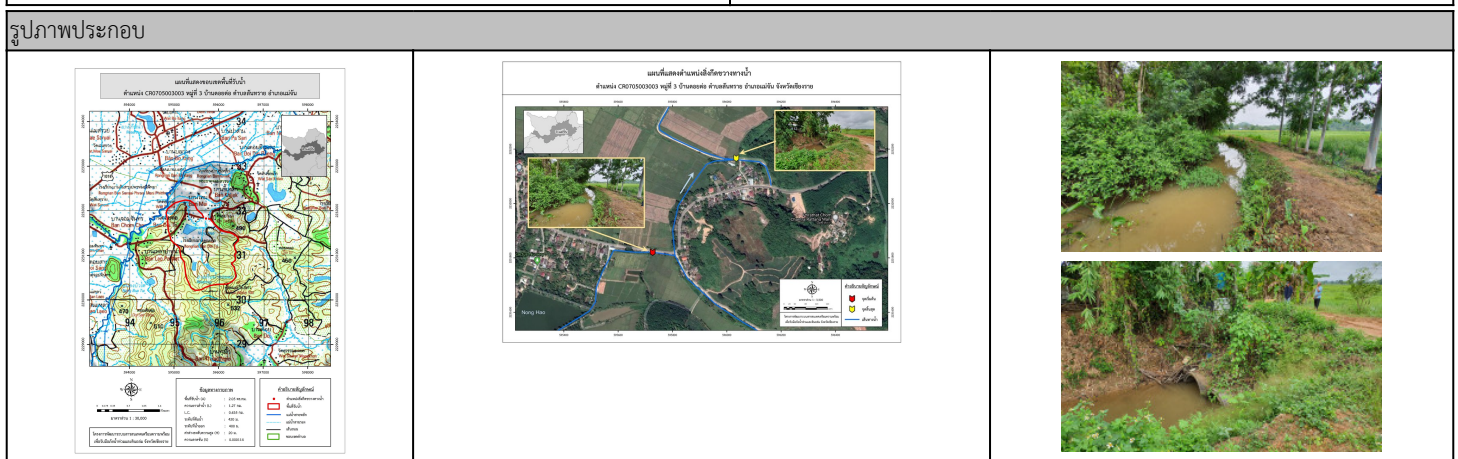
- > โดยธรรมชาติ การทับถมของตะกอน (ลำน้ำตื้นเขิน) วัชพืช (หญ้า)
- > โดยมนุษย์ จาก -

สภาพปัญหาการกีดขวางทางน้ำ	แนวทางและวิธีการแก้ไขปัญหาเบื้องต้น
มีท่อลอดกลมเส้นผ่านศูนย์กลาง 0.80 เมตร จำนวน 2 ช่อง ลอดใต้ถนนช่วงน้ำหลากมักมีเศษกิ่งไม้ และสิ่งปฏิกูลมาติดบริเวณปากท่อ ไม่สามารถระบายน้ำหลากได้ทันทำให้เกิดน้ำท่วมพื้นที่เกษตร	ข้อมูลพื้นที่รับน้ำของตำแหน่งที่เกิดปัญหา A = 2.05 ตารางกิโลเมตร L0 = 1.27 กิโลเมตร H = 20 เมตร C = 0.2 tc = 0.4 ชั่วโมง l = 100 มิลลิเมตร อัตราการไหลสูงสุด = 8.55 m ³ /s Return period = 10 ปี
	เปลี่ยนชนิดท่อจากท่อกลมเป็นท่อลอดเหลี่ยมให้สามารถรองรับปริมาณน้ำหลากสูงสุดได้มีขนาด กว้าง 1.20 เมตร สูง 1.20 เมตร จำนวน 2 ช่อง
