ข้อมูลสภาพปัญหาและแนวทางการแก้ไขปัญหาเบื้องต้น
ของตำแหน่งการกีดขวางทางน้ำ จังหวัดเชียงราย

รหัสตำแหน่งกีดขวางที่: CR0204006001

วันที่สำรวจ: 17 พฤษภาคม 2562

ชื่อลำน้ำ แม่ลาวหลง เป็นสาขาของแม่น้ำ แม่ห่าง / แม่น้ำกอก ประเภทลำน้ำ ลำห้วย
หมู่บ้าน หมู่ที่ 6 เวียงเหนือ ตำบล เวียงเหนือ อำเภอ เวียงชัย จังหวัด เชียงราย

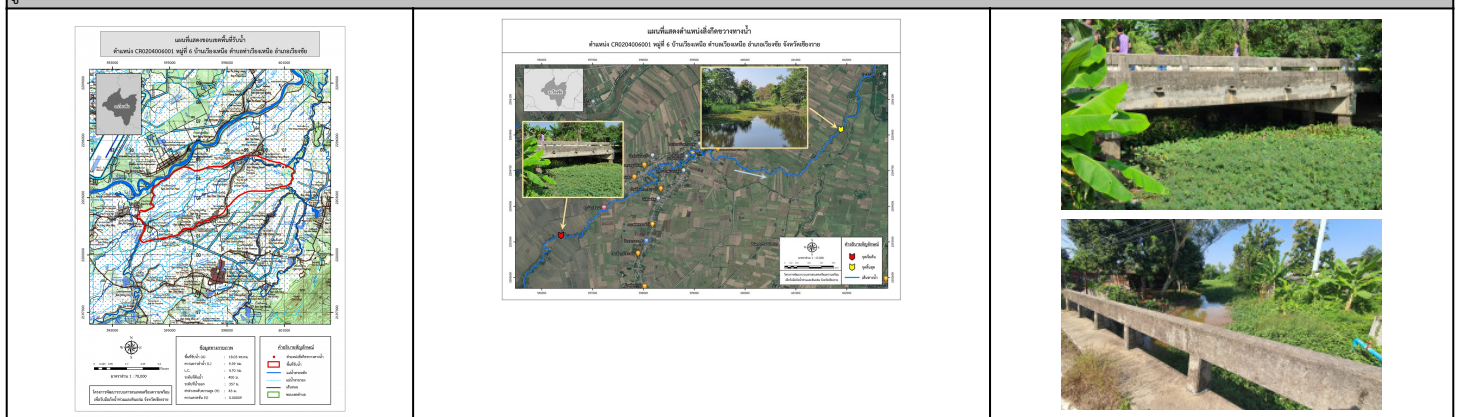
รูปภาพประกอบ

- > โดยธรรมชาติ วัชพืช (ผักตบชวา)
- > โดยมนุษย์ จาก -

ระดับการกีดขวาง น้อย คิดเป็น 1-30%

สภาพปัญหาการกีดขวางทางน้ำ	แนวทางและวิธีการแก้ไขปัญหาเบื้องต้น
มีผักตบชวาขึ้นเต็มพื้นที่ลำน้ำ ตะกอนลำน้ำมากทำให้น้ำตื้นเขิน	ข้อมูลพื้นที่รับน้ำของตำแหน่งที่เกิดปัญหา A = 18.05 ตารางกิโลเมตร LO = 9.39 กิโลเมตร H = 33 เมตร C = 0.25 tc = 3.28 ชั่วโมง l = 25 มิลลิเมตร อัตราการไหลสูงสุด = 18.82 m ³ /s Return period = 10 ปี ขุดลอกเอาตะกอนทราย ผักตบชวาก่อนฤดูน้ำหลาก และควรวางมาตรการ ขุดลอกตามระยะความเหมาะสมของพื้นที่
