ข้อมูลสภาพปัญหาและแนวทางการแก้ไขปัญหาเบื้องต้น
ของตำแหน่งการกีดขวางทางน้ำ จังหวัดเชียงราย

รหัสตำแหน่งกีดขวางที่: CR0204002001

ชื่อลำน้ำ แม่ลาวหลง เป็นสาขาของแม่น้ำ แม่บัง / แม่น้ำกก ประเภทลำน้ำ ลำห้วย
หมู่บ้าน หมู่ที่ 2 เวียงเดิม ตำบล เวียงเหนือ อำเภอ เวียงชัย จังหวัด เชียงราย

วันที่สำรวจ: 17 พฤษภาคม 2562

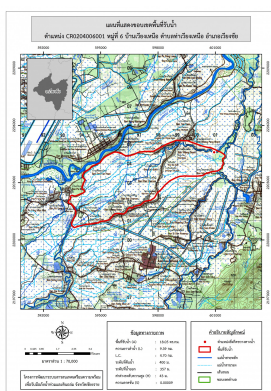
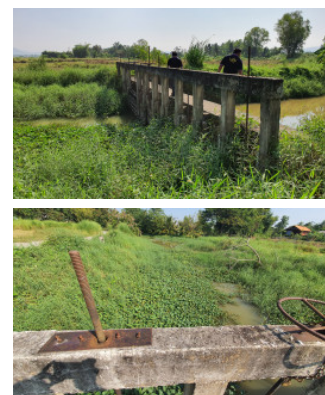
รูปภาพประกอบ

ความยาวของช่วงลำน้ำที่เกิดปัญหา เป็นจุดระยะ น้อยกว่า 10 เมตร
ลักษณะความเสียหาย น้ำท่วม ระดับ น้อย

- > โดยธรรมชาติ การทับถมของตะกอน (ลำน้ำตื้นเขิน) วัชพืช (ผักตบชวา)
- > โดยมนุษย์ จาก อื่นๆ (ฝาย มข. (เทศบาล))

ระดับการกีดขวาง ปานกลาง คิดเป็น 30-70%

สภาพปัญหาการกีดขวางทางน้ำ	แนวทางและวิธีการแก้ไขปัญหาเบื้องต้น
มีฝายน้ำล้นกีดขวางทางน้ำช่วงน้ำหลากจะพัดพาเศษกิ่งไม้ วัชพืช และสิ่งปฏิกูลมาติด และมีตะกอนตกเหนือฝายลำน้ำตื้นเขิน ทำให้เกิดน้ำท่วมด้านเหนือน้ำ	ข้อมูลพื้นที่รับน้ำของตำแหน่งที่เกิดปัญหา A = 18.05 ตารางกิโลเมตร L0 = 9.39 กิโลเมตร H = 33 เมตร C = 0.25 tc = 3.28 ชั่วโมง l = 25 มิลลิเมตร อัตราการไหลสูงสุด = 18.82 m ³ /s Return period = 10 ปี ขุดลอกเอาตะกอนทราย ผักตบชวาออกก่อนฤดูน้ำหลาก และควรวางมาตรการขุดลอกตามระยะความเหมาะสมของพื้นที่
