ข้อมูลสภาพปัญหาและแนวทางการแก้ไขปัญหาเบื้องต้น
ของตำแหน่งการกีดขวางทางน้ำ จังหวัดเชียงราย

รหัสตำแหน่งกีดขวางที่: CR1803009002

ชื่อลำน้ำ ห้วยหนองแห้ง
หมู่บ้าน หมู่ที่ 9 ทุ่งโป่ง

วันที่สำรวจ: 17 พฤษภาคม 2562

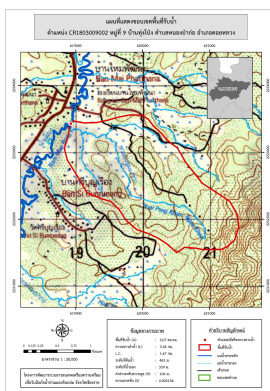
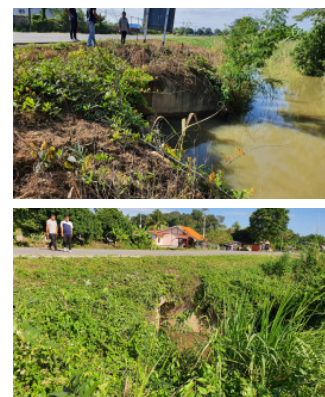
รูปภาพประกอบ

ความยาวของช่วงลำน้ำที่เกิดปัญหา เป็นจุดระยะ น้อยกว่า 10 เมตร
ลักษณะความเสียหาย น้ำท่วม ระดับ ปานกลาง

> โดยมนุษย์ จาก ระบบสาธารณสุขโคก: ท่อลอดถนนที่ตัดลำน้ำมีขนาดเล็กเกินไประบายน้ำหลากไม่ทัน

ระดับการกีดขวาง ปานกลาง คิดเป็น 30-70%

สภาพปัญหาการกีดขวางทางน้ำ	แนวทางและวิธีการแก้ไขปัญหาเบื้องต้น
ท่อลอดเหลี่ยม กว้าง 1.80 เมตร สูง 1.80 เมตร จำนวน 2 ช่อง ลอดใต้ถนนไม่สามารถระบายน้ำหลากได้ทันทำให้เกิดน้ำท่วมพื้นที่เกษตร และชุมชน	ข้อมูลพื้นที่รับน้ำของตำแหน่งที่เกิดปัญหา A = 3.07 ตารางกิโลเมตร L0 = 3.34 กิโลเมตร H = 106 เมตร C = 0.2 tc = 0.64 ชั่วโมง l = 90 มิลลิเมตร อัตราการไหลสูงสุด = 11.52 m ³ /s Return period = 10 ปี ขุดลอกเอาตะกอนทราย และเศษกิ่งไม้ออกก่อนฤดูน้ำหลากและวางแผนการขุดลอกตามระยะความเหมาะสมของพื้นที่
