ข้อมูลสภาพปัญหาและแนวทางการแก้ไขปัญหาเบื้องต้น
ของตำแหน่งการกีดขวางทางน้ำ จังหวัดเชียงราย

ชื่อลำน้ำ แม่น้ำจัน
หมู่บ้าน หมู่ที่ 4 ชี้เหล็ก

รหัสตำแหน่งกีดขวางที่: CR0713004003
วันที่สำรวจ: 9 ธันวาคม 2562

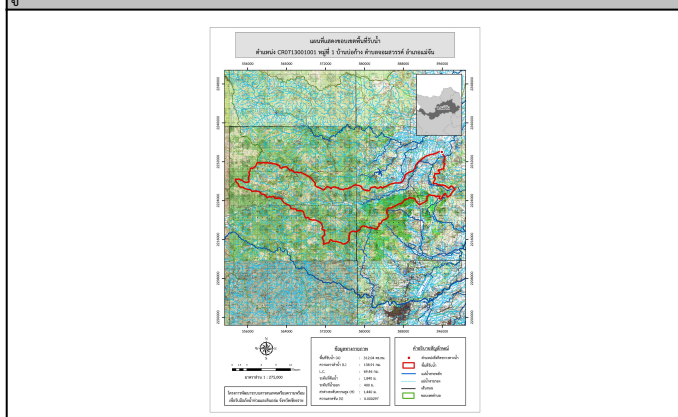
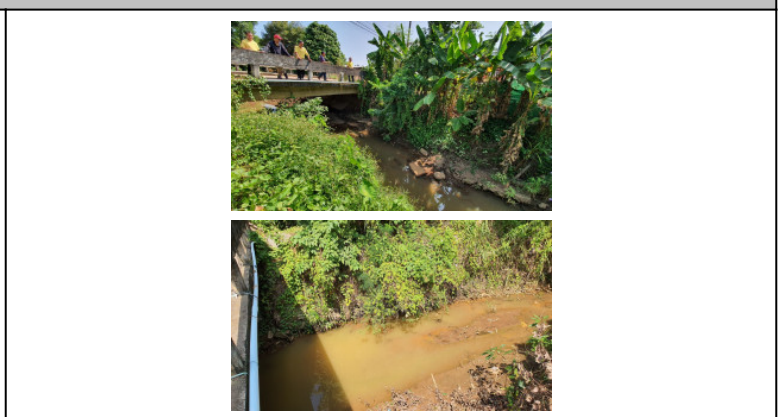
รูปภาพประกอบ

- > โดยธรรมชาติ อื่นๆ (เศษกิ่งไม้)
- > โดยมนุษย์ จาก -

ระดับการกีดขวาง ปานกลาง คิดเป็น 30-70%

สภาพปัญหาการกีดขวางทางน้ำ	แนวทางและวิธีการแก้ไขปัญหาเบื้องต้น
สะพานมีหน้าตัดแคบเกินไปช่วงน้ำหลากจะพัดพาเศษกิ่งไม้ วัชพืช และสิ่งปฏิกูลมาติดตอม่อ และมีเศษตอม่อเก่าหักอยู่ใต้สะพาน	ข้อมูลพื้นที่รับน้ำของตำแหน่งที่เกิดปัญหา $A = 312.04$ ตารางกิโลเมตร อัตราการไหลสูงสุด = $176.19 \text{ m}^3/\text{s}$ Return period = 50 ปี ขุดลอกเอาเสาตอม่อเก่า และเศษกิ่งไม้ออกก่อนฤดูน้ำหลาก
