ข้อมูลสภาพปัญหาและแนวทางการแก้ไขปัญหาเบื้องต้น  
ของตำแหน่งการกีดขวางทางน้ำ จังหวัดเชียงราย

รหัสตำแหน่งการกีดขวางทางน้ำ: CR0805008002

ชื่อลำน้ำ ห้วยแม่เงิน เป็นสาขาของแม่น้ำ แม่ น้ำ โขง  
หมู่บ้าน หมู่ที่ 8 ป่าคาใต้ ตำบล แม่เงิน อำเภอ เชียงแสน จังหวัด เชียงราย

วันที่สำรวจ: 12 ธันวาคม 2562

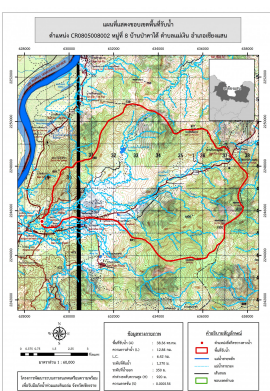
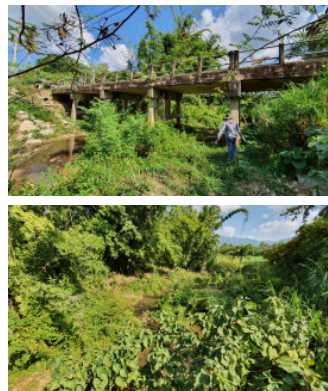
| รูปภาพประกอบ | |

- > โดยธรรมชาติ ลำน้ำแคบเคียวมาก อื่นๆ (เศษกิ่งไม้ )
- > โดยมนุษย์ จาก ระบบสาธารณสุขโลก: สะพานมีหน้าตัดแคบเกินไป หรือมีตอม่อมากเกินไปในช่วงฤดูน้ำหลากระบายไม่ทัน

| สภาพปัญหาการกีดขวางทางน้ำ | แนวทางและวิธีการแก้ไขปัญหาเบื้องต้น |
|---|---|
| สะพานมีหน้าตัดแคบ และมีตอม่อทำให้เศษกิ่งไม้ วัชพืช และสิ่งปฏิกูล มาติดตอม่อในช่วงน้ำหลากทำให้เกิดน้ำท่วมด้านเหนือน้ำ และกัดเซาะบริเวณคอสะพาน | ข้อมูลพื้นที่รับน้ำของตำแหน่งที่เกิดปัญหา<br>$A = 38.36$ ตารางกิโลเมตร อัตราการไหลสูงสุด = $51.29 \text{ m}^3/\text{s}$<br>Return period = 25 ปี |

| สภาพปัญหาการกีดขวางทางน้ำ | แนวทางและวิธีการแก้ไขปัญหาเบื้องต้น |
|---|---|
| | ขุดลอกเอาตะกอนทราย และเศษกิ่งไม้ ออกก่อนฤดูน้ำหลาก<br>และวางมาตรการการขุด ลอกตามระยะความเหมาะสมของพื้นที่ |
