ข้อมูลสภาพปัญหาและแนวทางการแก้ไขปัญหาเบื้องต้น
ของตำแหน่งการกีดขวางทางน้ำ จังหวัดเชียงราย

รหัสตำแหน่งกีดขวางที่: CR0308013003

ชื่อลำน้ำ ห้วยหวาย เป็นสาขาของแม่น้ำ แม่ น้ำ อิง ประเภทลำน้ำ ลำห้วย
หมู่บ้าน หมู่ที่ 13 เวียงเดิม ตำบล ศรีดอนชัย อำเภอ เชียงของ จังหวัด เชียงราย

วันที่สำรวจ: 16 ธันวาคม 2562

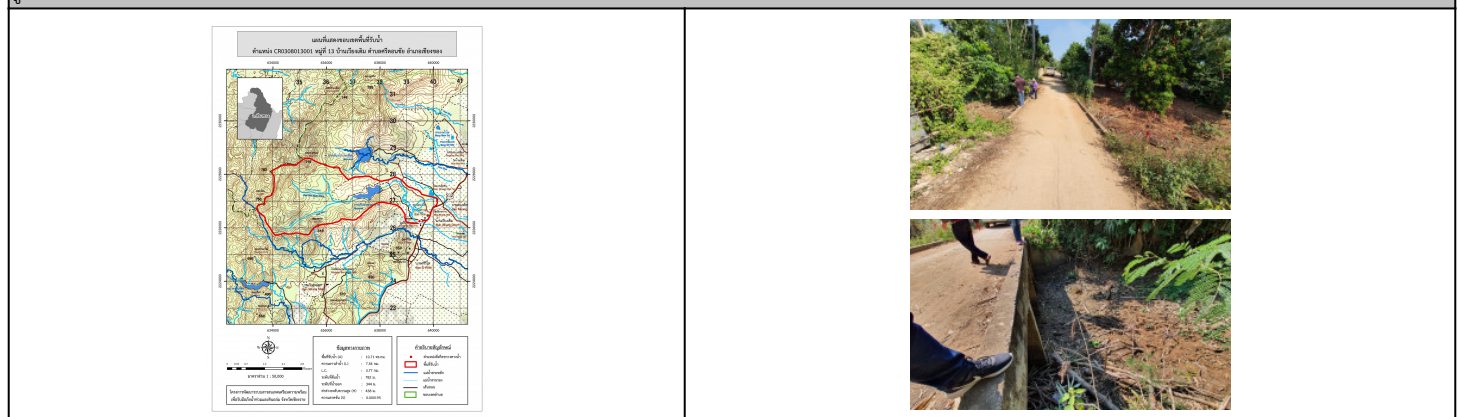
รูปภาพประกอบ

ความยาวของช่วงลำน้ำที่เกิดปัญหา เป็นจุดระยะ น้อยกว่า 10 เมตร การตาดผิวของลำน้ำ ไม่ตาดผิว วัสดุที่ใช้ตาดผิวของลำน้ำ -
ลักษณะความเสียหาย น้ำท่วม ระดับ มาก ความถี่ที่เกิดความเสียหาย ทุกปี ระดับความเสี่ยง มาก

- > โดยธรรมชาติ -
- > โดยมนุษย์ จาก ระบบสาธารณสุขโรค: ท่อลอดถนนที่ตัดลำน้ำมีขนาดเล็กเกินไประบายน้ำหลากไม่ทัน

ระดับการกีดขวาง มาก คิดเป็น มากกว่า 70%

สภาพปัญหาการกีดขวางทางน้ำ	แนวทางและวิธีการแก้ไขปัญหาเบื้องต้น
ลำห้วยหวายมีท่อลอดเหลี่ยม กว้าง 1.80 เมตร สูง 1.80 เมตร จำนวน 4 ช่อง ลอดใต้ถนนมีขนาดเล็ก และมีกิ่งไม้มาติด ไม่สามารถระบายน้ำหลากได้ทัน ทำให้เกิดน้ำท่วม	ข้อมูลพื้นที่รับน้ำของตำแหน่งที่เกิดปัญหา A = 10.71 ตารางกิโลเมตร LO = 7.54 กิโลเมตร H = 438 เมตร C = 0.25 tc = 0.94 ชั่วโมง l = 60 มิลลิเมตร อัตราการไหลสูงสุด = 17.86 m ³ /s Return period = 10 ปี เปลี่ยนจากท่อลอดเป็นสะพานคอนกรีตเสริมเหล็กหน้าตัด ความกว้างท้องน้ำ อย่างน้อย 8.00 เมตร ลึก 3.00 เมตร มีความลาดชันด้านข้าง 1:1.5
