ข้อมูลสภาพปัญหาและแนวทางการแก้ไขปัญหาเบื้องต้น  
ของตำแหน่งการกีดขวางทางน้ำ จังหวัดเชียงราย

รหัสตำแหน่งกีดขวางที่: CR0302002002  
วันที่สำรวจ: 16 ธันวาคม 2562

ชื่อลำน้ำ เหมืองทุ่งจั่ว  
หมู่บ้าน หมู่ที่ 2 ทุ่งจั่ว

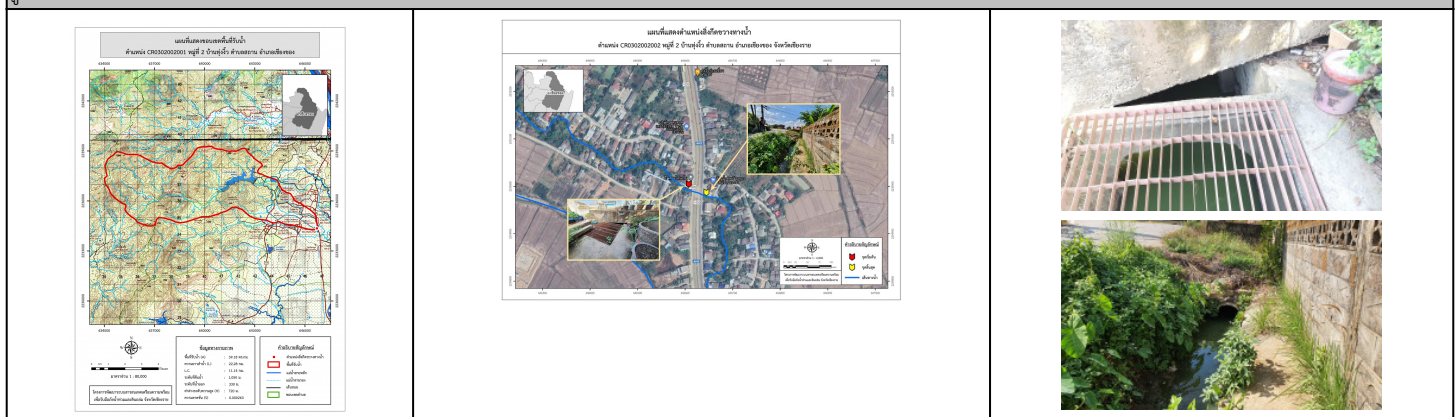
รูปภาพประกอบ

> โดยมนุษย์ จาก ระบบสาธารณสุขภาค: ท่อลอดถนนที่ตัดลำน้ำมีขนาดเล็กเกินไประบายน้ำหลากไม่ทัน วางท่อตามแนวลำน้ำทดแทนลำน้ำเดิม  
ระดับการกีดขวาง มาก คิดเป็น มากกว่า 70%

สภาพปัญหาการกีดขวางทางน้ำ	แนวทางและวิธีการแก้ไขปัญหาเบื้องต้น
เป็นลำเหมืองที่ไหลแยกจากลำน้ำห้วยข้างท่อลอดกลมเส้นผ่านศูนย์กลาง 1.00 เมตร จำนวน 1 ช่อง ลอดใต้ถนน และยังมีการวางท่อทดแทนลำน้ำเดิมบางช่วง ทำให้ไม่สามารถระบายน้ำหลากได้ทันทำให้เกิดน้ำท่วมพื้นที่ชุมชน	ข้อมูลพื้นที่รับน้ำของตำแหน่งที่เกิดปัญหา $A = 39.18$ ตารางกิโลเมตร อัตราการไหลสูงสุด = $51.86 \text{ m}^3/\text{s}$ Return period = 25 ปี ก่อสร้างประตูควบคุมน้ำ และสร้างคันกันน้ำเพิ่มระดับตลิ่ง เพื่อควบคุมไม่ให้ลำน้ำห้วยข้างไหลข้ามเข้าลำเหมืองในช่วงน้ำหลากเกินความจุลำน้ำ โดยพิจารณาออกแบบให้น้ำสามารถระบายน้ำผ่านประตูน้ำสูงสุด 1.00 ลบ.ม./วินาที โดยท่อลอดบริเวณดังกล่าวยังคงใช้ของเดิม และวางมาตรการขุดลอกลำเหมืองในระยะเวลาที่เหมาะสม ความลาดชันท้องน้ำ 0.010
