ข้อมูลสภาพปัญหาและแนวทางการแก้ไขปัญหาเบื้องต้น
ของตำแหน่งการกีดขวางทางน้ำ จังหวัดเชียงราย

รหัสตำแหน่งกีดขวางที่: CR0802001001

ชื่อลำน้ำ แม่น้ำคำ

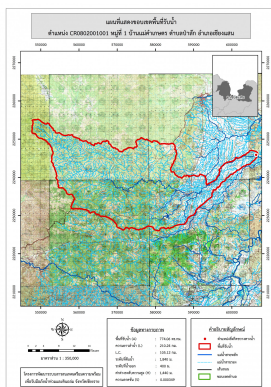
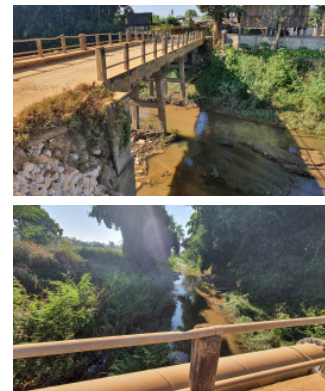
รูปภาพประกอบ

ลักษณะความเสียหาย น้ำท่วม ระดับ ปานกลาง

> โดยมนุษย์ จาก ระบบสาธารณสุขโลก: สะพานมีหน้าตัดแคบเกินไป หรือมีตอม่อมากเกินไปในช่วงฤดูน้ำหลากระบายไม่ทัน

สภาพปัญหาการกีดขวางทางน้ำ	แนวทางและวิธีการแก้ไขปัญหาเบื้องต้น
สะพานมีหน้าตัดแคบ มีตอม่อที่ทำให้เศษกิ่งไม้ วัชพืช และสิ่งปฏิกูล มาติด ตอม่อ และยังมีเศษตอม่อสะพานเก่าหักได้สะพาน ในช่วงน้ำหลากทำให้เกิด น้ำท่วมด้านเหนือน้ำ	ข้อมูลพื้นที่รับน้ำของตำแหน่งที่เกิดปัญหา $A = 774.06$ ตารางกิโลเมตร อัตราการไหลสูงสุด = $280.17 \text{ m}^3/\text{s}$ Return period = 50 ปี ขุดลอกเอาตะกอนทราย เศษกิ่งไม้ ออกก่อนฤดูน้ำหลาก และวางมาตรการ การขุดลอกตามระยะเวลาที่เหมาะสม
