ข้อมูลสภาพปัญหาและแนวทางการแก้ไขปัญหาเบื้องต้น
ของตำแหน่งการกีดขวางทางน้ำ จังหวัดเชียงราย

รหัสตำแหน่งกีดขวางที่: CR1304005001

วันที่สำรวจ: 23 ธันวาคม 2562

ชื่อลำน้ำ ลำห้วย เป็นสาขาของแม่น้ำ น้างว/แม่น้ำโขง ประเภทลำน้ำ แม่น้ำสาขา
หมู่บ้าน หมู่ที่ 5 ชาวากเหนือ ตำบล ท่าข้าม อำเภอ เวียงแก่น จังหวัด เชียงราย

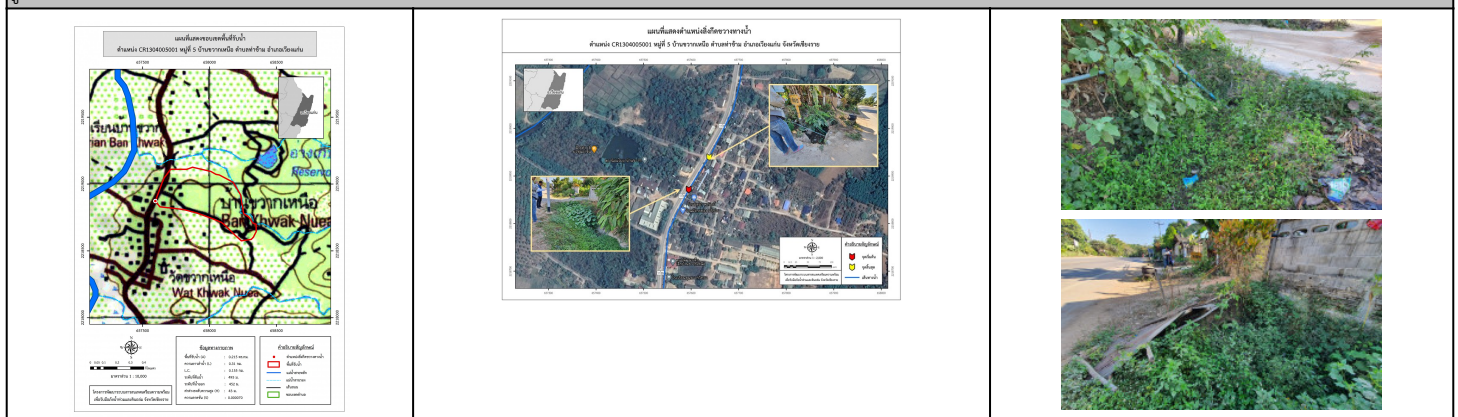
รูปภาพประกอบ

> โดยธรรมชาติ การทับถมของตะกอน (ลำน้ำตื้นเขิน) วัชพืช (หญ้า)

> โดยมนุษย์ จาก ระบบสาธารณสุขโรค: ท่อลอดถนนที่ตัดลำน้ำมีขนาดเล็กเกินไประบายน้ำหลากไม่ทัน

ระดับการกีดขวาง มาก คิดเป็น มากกว่า 70%

| สภาพปัญหาการกีดขวางทางน้ำ | แนวทางและวิธีการแก้ไขปัญหาเบื้องต้น |
|---|---|
| ทางระบายน้ำข้างถนนมีวัชพืชขึ้นหนาแน่น มีตะกอนดินเขิน บางช่วงวางท่อลอดเส้นผ่านศูนย์กลาง 0.60 เมตร ไม่สามารถระบายน้ำหลากได้ทันทำให้เกิดน้ำท่วม | ข้อมูลพื้นที่รับน้ำของตำแหน่งที่เกิดปัญหา A = 0.22 ตารางกิโลเมตร L0 = 0.31 กิโลเมตร H = 43 เมตร C = 0.25 tc = 0.06 ชั่วโมง l = 100 มิลลิเมตร อัตราการไหลสูงสุด = 0.61 m ³ /s Return period = 10 ปี |

| สภาพปัญหาการกีดขวางทางน้ำ | แนวทางและวิธีการแก้ไขปัญหาเบื้องต้น |
|---|---|
| | ขุดลอกทรงระบายน้ำดังกล่าว เปลี่ยนทรงระบายน้ำ คสล. รูปตัวยูให้สามารถรองรับปริมาณน้ำหลากสูงสุดได้มีขนาด กว้าง 0.70 เมตร ลึก 0.70 เมตร |
