ข้อมูลสภาพปัญหาและแนวทางการแก้ไขปัญหาเบื้องต้น  
ของตำแหน่งการกีดขวางทางน้ำ จังหวัดเชียงราย

รหัสตำแหน่งกีดขวางที่: CR1304003002

ชื่อลำน้ำ ลำห้วย  
หมู่บ้าน หมู่ที่ 3 โล๊ะ

วันที่สำรวจ: 23 ธันวาคม 2562

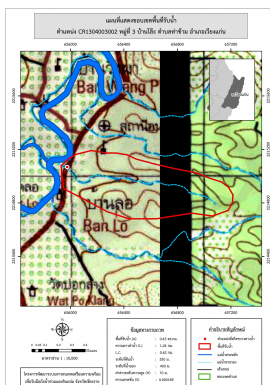
รูปภาพประกอบ

> โดยมนุษย์ จาก ระบบสาธารณสุข: ท่อลอดถนนที่ตัดลำน้ำมีขนาดเล็กเกินไประบายน้ำหลากไม่ทัน วางท่อตามแนวลำน้ำทดแทนลำน้ำเดิม

ระดับการกีดขวาง มาก คิดเป็น มากกว่า 70%

| สภาพปัญหาการกีดขวางทางน้ำ | แนวทางและวิธีการแก้ไขปัญหาเบื้องต้น |
|--|---|
| ทางระบายน้ำข้างถนนมีวัชพืชขึ้นหนาแน่น มีตะกอนตื้นเขิน มีท่อลอดกลมเส้นผ่านศูนย์กลาง 1.00 เมตร จำนวน 1 ช่อง ลอดใต้ถนนไม่สามารถระบายน้ำหลากได้ทันทำให้เกิดน้ำท่วม | ข้อมูลพื้นที่รับน้ำของตำแหน่งที่เกิดปัญหา<br>A = 0.45 ตารางกิโลเมตร L0 = 1.24 กิโลเมตร H = 130 เมตร C = 0.25<br>tc = 0.19 ชั่วโมง l = 100 มิลลิเมตร อัตราการไหลสูงสุด = 1.25 m <sup>3</sup> /s<br>Return period = 10 ปี |

| สภาพปัญหาการกีดขวางทางน้ำ | แนวทางและวิธีการแก้ไขปัญหาเบื้องต้น |
|--|---|
| | ขุดลอกทางระบายน้ำดังกล่าว เปลี่ยนเป็นรางระบายน้ำ คสล. รูปตัวยูให้สามารถรองรับปริมาณน้ำหลากสูงสุดได้มีขนาด กว้าง 1.00 เมตร ลึก 1.00 เมตร |
