ข้อมูลสภาพปัญหาและแนวทางการแก้ไขปัญหาเบื้องต้น
ของตำแหน่งการกีดขวางทางน้ำ จังหวัดเชียงราย

รหัสตำแหน่งกีดขวางที่: CR1303002001

ชื่อลำน้ำ ห้วยคำ

วันที่สำรวจ: 23 ธันวาคม 2562

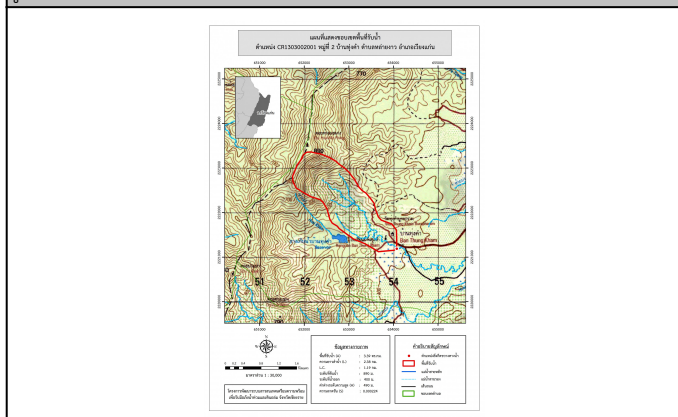
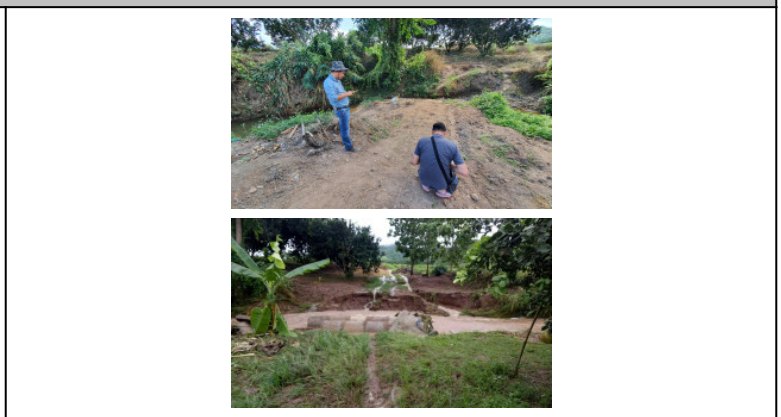
รูปภาพประกอบ

ความยาวของช่วงลำน้ำที่เกิดปัญหา เป็นจุดระยะ น้อยกว่า 10 เมตร
ลักษณะความเสียหาย น้ำท่วม ระดับ มาก

> โดยมนุษย์ จาก ระบบสาธารณสุขโรค: ท่อลอดถนนที่ตัดลำน้ำมีขนาดเล็กเกินไประบายน้ำหลากไม่ทัน

สภาพปัญหาการกีดขวางทางน้ำ	แนวทางและวิธีการแก้ไขปัญหาเบื้องต้น
เป็นลำห้วยที่ไหลจากภูเขาหินที่ลอดท่อกลมเส้นผ่านศูนย์กลาง 1.00 เมตร จำนวน 2 ช่อง ลอดใต้ถนนเข้าพื้นที่การเกษตร ไม่สามารถระบายน้ำหลากได้ทันทำให้เกิดน้ำท่วม และกัดเซาะทำให้ถนนขาดทุกปี	ข้อมูลพื้นที่รับน้ำของตำแหน่งที่เกิดปัญหา A = 2.38 ตารางกิโลเมตร L0 = 3.39 กิโลเมตร H = 490 เมตร C = 0.2 tc = 0.36 ชั่วโมง l = 100 มิลลิเมตร อัตราการไหลสูงสุด = 6.62 m ³ /s Return period = 10 ปี เปลี่ยนชนิดท่อจากท่อกลมเป็นท่อลอดเหลี่ยมให้สามารถรองรับปริมาณน้ำหลากสูงสุดได้มีขนาด กว้าง 1.50 เมตร สูง 1.50 เมตร จำนวน 2 ช่อง และก่อสร้างผนังป้องกันตลิ่ง หรือตาดมูคอนกรีตบริเวณด้านเหนือน้ำและท้ายน้ำบริเวณดังกล่าว ความลาดชันท้องน้ำ 0.020
