ข้อมูลสภาพปัญหาและแนวทางการแก้ไขปัญหาเบื้องต้น
ของตำแหน่งการกีดขวางทางน้ำ จังหวัดเชียงราย

รหัสตำแหน่งกีดขวางที่: CR1301003001

ชื่อลำน้ำ น้ำขาว เป็นสาขาของแม่น้ำ แม่น้ำโขง ประเภทลำน้ำ แม่น้ำสาขา
หมู่บ้าน หมู่ที่ 3 ม่วง ตำบล ม่วงยาย อำเภอ เวียงแก่น จังหวัด เชียงราย

วันที่สำรวจ: 23 ธันวาคม 2562

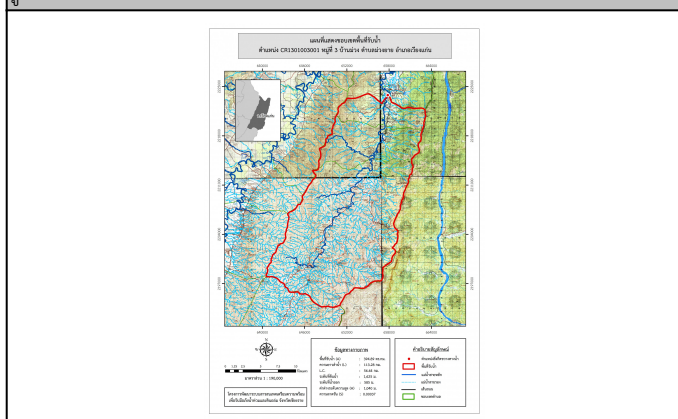
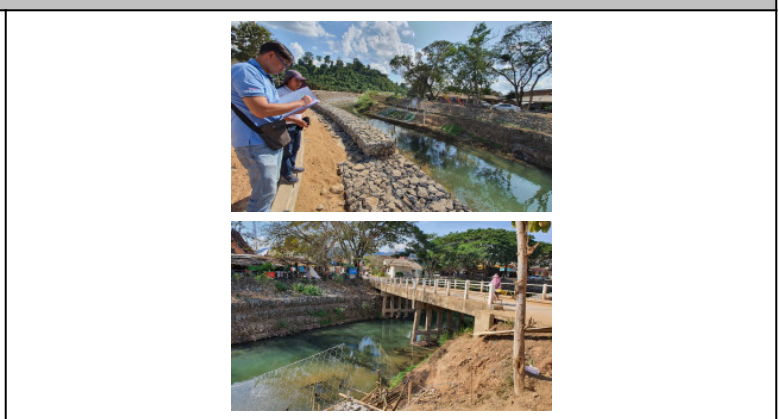
รูปภาพประกอบ

ลักษณะความเสียหาย น้ำท่วม ระดับ ปานกลาง

> โดยมนุษย์ จาก ระบบสาธารณสุขโลก: สะพานมีหน้าตัดแคบเกินไป หรือมีตอม่อมากเกินไปในช่วงฤดูน้ำหลากระบายไม่ทัน

สภาพปัญหาการกีดขวางทางน้ำ	แนวทางและวิธีการแก้ไขปัญหาเบื้องต้น
สะพานมีหน้าตัดแคบเกินไปทำให้เศษกิ่งไม้ วัชพืช และสิ่งปฏิกูล มาติด ตอม่อ และยังมีเศษตอม่อสะพานเก่าหักได้สะพาน ในช่วงน้ำหลาก ทำให้เกิดน้ำท่วมด้านเหนือน้ำ	ข้อมูลพื้นที่รับน้ำของตำแหน่งที่เกิดปัญหา $A = 394.89$ ตารางกิโลเมตร อัตราการไหลสูงสุด = $198.7 \text{ m}^3/\text{s}$ Return period = 50 ปี ขุดลอกเอาตะกอนทราย เศษกิ่งไม้ก่อนฤดูน้ำหลาก และวางมาตรการการขุดลอกตามระยะเวลาที่เหมาะสม
