ข้อมูลสภาพปัญหาและแนวทางการแก้ไขปัญหาเบื้องต้น
ของตำแหน่งการกีดขวางทางน้ำ จังหวัดเชียงราย

รหัสตำแหน่งกีดขวางที่: CR0304008001

ชื่อลำน้ำ ลำห้วย เป็นสาขาของแม่น้ำ แม่ น้ำ อิง ประเภทลำน้ำ ลำห้วย
หมู่บ้าน หมู่ที่ 8 ตำบลปอင့်ใต้ ตำบล บุญเรือง อำเภอ เชียงของ จังหวัด เชียงราย

วันที่สำรวจ: 23 ธันวาคม 2562

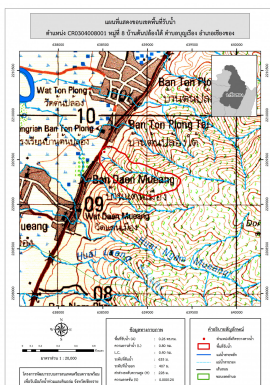
รูปภาพประกอบ

- > โดยธรรมชาติ -
- > โดยมนุษย์ จาก ระบบสาธารณสุข: ท่อลอดถนนที่ตัดลำน้ำมีขนาดเล็กเกินไประบายน้ำหลากไม่ทัน

สภาพปัญหาการกีดขวางทางน้ำ	แนวทางและวิธีการแก้ไขปัญหาเบื้องต้น
เป็นลำห้วยที่ไหลลงมาจากภูเขา มีท่อลอดกลมเส้นผ่านศูนย์กลาง 0.80 เมตร จำนวน 1 ช่อง ลอดได้ถนนไม่สามารถระบายน้ำหลากได้ทันทำให้เกิดน้ำเอ่อท่วมถนน	ข้อมูลพื้นที่รับน้ำของตำแหน่งที่เกิดปัญหา A = 0.26 ตารางกิโลเมตร L0 = 0.8 กิโลเมตร H = 228 เมตร C = 0.2 tc = 0.09 ชั่วโมง l = 100 มิลลิเมตร อัตราการไหลสูงสุด = 1.45 m ³ /s Return period = 10 ปี
	เปลี่ยนชนิดท่อจากท่อกลมเป็นท่อลอดเหลี่ยมให้สามารถรองรับปริมาณน้ำหลากสูงสุดได้มีขนาด กว้าง 1.00 เมตร สูง 1.00 เมตร จำนวน 2 ช่อง ช่วงท้ายน้ำวางมาตรการการขุดลอกตามระยะเวลาที่เหมาะสม
