ข้อมูลสภาพปัญหาและแนวทางการแก้ไขปัญหาเบื้องต้น
ของตำแหน่งการกีดขวางทางน้ำ จังหวัดเชียงราย

รหัสตำแหน่งกีดขวางที่: CR0303009001

ชื่อลำน้ำ ลำห้วย เป็นสาขาของแม่น้ำ แม่น้ำอิง ประเภทลำน้ำ ลำห้วย
หมู่บ้าน หมู่ที่ 9 ตองแก้ว ตำบล ครึ่ง อำเภอ เชียงของ จังหวัด เชียงราย

วันที่สำรวจ: 23 ธันวาคม 2562

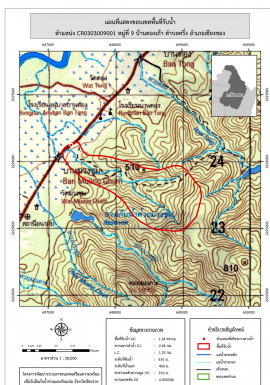
รูปภาพประกอบ

> โดยมนุษย์ จาก ระบบสาธารณสุขโคก: ท่อลอดถนนที่ตัดลำน้ำมีขนาดเล็กเกินไประบายน้ำหลากไม่ทัน

สภาพปัญหาการกีดขวางทางน้ำ	แนวทางและวิธีการแก้ไขปัญหาเบื้องต้น
เป็นลำห้วยไหลลงมาจากภูเขามีสื่อลอดกลมเส้นผ่านศูนย์กลาง 1.00 เมตร จำนวน 2 ช่อง ลอดใต้ถนนไม่สามารถระบายน้ำหลากได้ทันทำให้ เกิดน้ำเอ่อท่วมถนน	ข้อมูลพื้นที่รับน้ำของตำแหน่งที่เกิดปัญหา A = 1.34 ตารางกิโลเมตร L0 = 2.44 กิโลเมตร H = 210 เมตร C = 0.2 tc = 0.34 ชั่วโมง l = 100 มิลลิเมตร อัตราการไหลสูงสุด = 5.59 m ³ /s Return period = 10 ปี
	เปลี่ยนชนิดท่อจากท่อกลมเป็นท่อลอดเหลี่ยมให้สามารถรองรับปริมาณน้ำหลากสูงสุดได้มีขนาด กว้าง 1.50 เมตร สูง 1.50 เมตร จำนวน 2 ช่อง และก่อสร้างพนังป้องกันตลิ่งก่อน และหลังทางเข้าท่อดังกล่าวเพื่อป้องกันการกัดเซาะ
