ข้อมูลสภาพปัญหาและแนวทางการแก้ไขปัญหาเบื้องต้น
ของตำแหน่งการกีดขวางทางน้ำ จังหวัดเชียงราย

รหัสตำแหน่งกีดขวางที่: CR0301003001

ชื่อลำน้ำ ห้วยดุก เป็นสาขาของแม่น้ำ แม่น้ำโขง ประเภทลำน้ำ ลำห้วย
หมู่บ้าน หมู่ที่ 3 สบสม ตำบล เวียง อำเภอ เชียงของ จังหวัด เชียงราย

วันที่สำรวจ: 23 ธันวาคม 2562

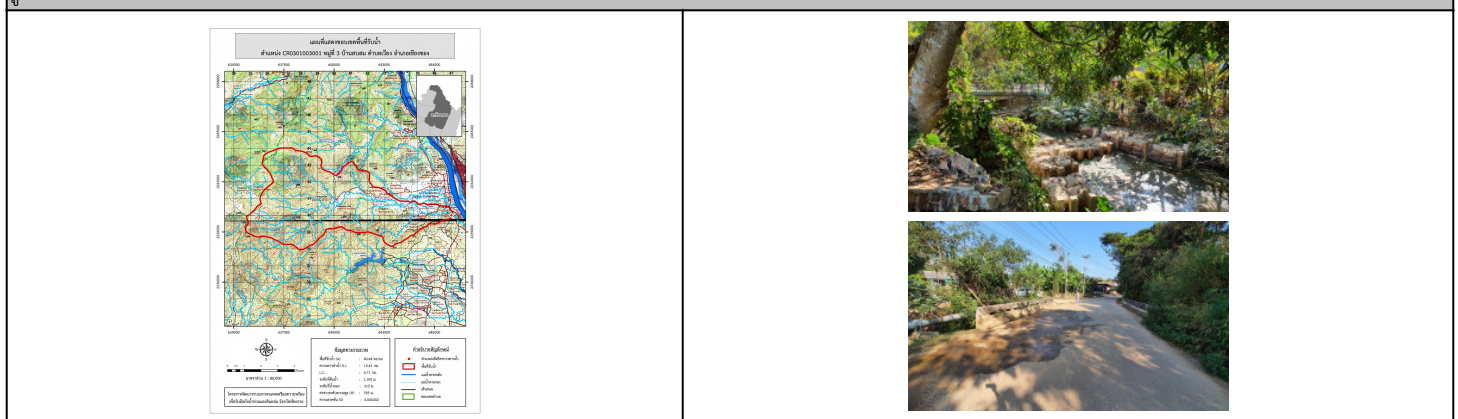
สภาพปัญหาการกีดขวางทางน้ำ	แนวทางและวิธีการแก้ไขปัญหาเบื้องต้น
สะพานมีหน้าตัดแคบเกินไป ทำให้เศษกิ่งไม้ วัชพืช และสิ่งปฏิกูล มาติด และมีฝายน้ำล้นกีดขวางทางน้ำช่วงน้ำหลากทำให้เกิดน้ำท่วมตลิ่ง เหนือนี้	ข้อมูลพื้นที่รับน้ำของตำแหน่งที่เกิดปัญหา $A = 40.44$ ตารางกิโลเมตร อัตราการไหลสูงสุด = $52.73 \text{ m}^3/\text{s}$ Return period = 25 ปี รื้อถอนฝายเดิม และก่อสร้างฝายน้ำล้นบริเวณดังกล่าวใหม่ ควรเป็นฝายน้ำล้นที่มีประตูระบายน้ำ เนื่องจากอยู่ใกล้กับสะพาน ส่วนสะพานดังกล่าวพอที่จะรองรับน้ำหลากได้ควรขุดลอกเอาตะกอนทราย และเศษกิ่งไม้ ออกก่อนฤดูน้ำหลากใน ทุกๆปี
