ข้อมูลสภาพปัญหาและแนวทางการแก้ไขปัญหาเบื้องต้น  
ของตำแหน่งการกีดขวางทางน้ำ จังหวัดเชียงราย

รหัสตำแหน่งกีดขวางที่: CR0202007001

วันที่สำรวจ: 23 ธันวาคม 2562

ชื่อลำน้ำ หนองกู่แก้ว เป็นสาขาของแม่น้ำ - ประเภทลำน้ำ ลำห้วย  
หมู่บ้าน หมู่ที่ 7 บานด้ายกู่แก้ว ตำบล เวียงชัย อำเภอ เวียงชัย จังหวัด เชียงราย

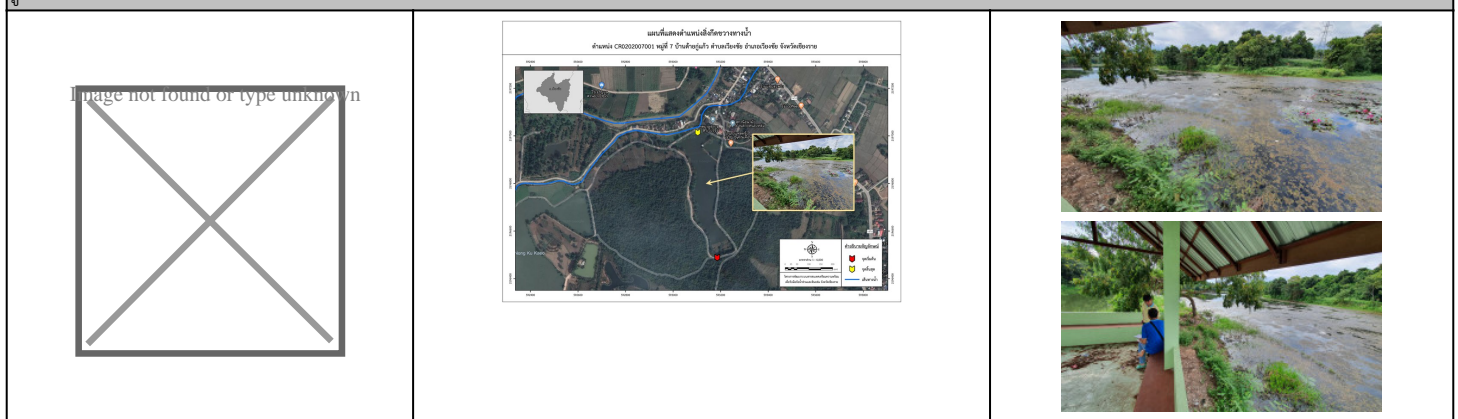
รูปภาพประกอบ

ความยาวของช่วงลำน้ำที่เกิดปัญหา เป็นจุดระยะ น้อยกว่า 10 เมตร การตาดมของลำน้ำ ไม่ตาดม วัสดุที่ใช้ตาดมของลำน้ำ -  
ลักษณะความเสียหาย น้ำท่วม ระดับ ความถี่ที่เกิดความเสียหาย มากกว่า 4 ระดับความเสี่ยง น้อย  
ปีครั้ง

- > โดยธรรมชาติ การทับถมของตะกอน (ลำน้ำตื้นเขิน) วัชพืช (ผักตบชวา)
- > โดยมนุษย์ จาก -

ระดับการกีดขวาง น้อย คิดเป็น 1-30% หน่วยงานการดำเนินการแก้ไข -

สภาพปัญหาการกีดขวางทางน้ำ	แนวทางและวิธีการแก้ไขปัญหาเบื้องต้น
เป็นหนองน้ำขุ่นน้ำเพื่อการเกษตร มีสภาพตื้นเขินมีผักตบชวาขึ้นปกคลุมหนาแน่น และมีวัชพืชขึ้นโดยรอบ	ข้อมูลพื้นที่รับน้ำของตำแหน่งที่เกิดปัญหา A = - ตารางกิโลเมตร L0 = - กิโลเมตร H = - เมตร C = - tc = - ชั่วโมง l = - มิลลิเมตร อัตราการไหลสูงสุด = - m <sup>3</sup> /s Return period = - ปี ขุดลอกตะกอน และวัชพืช วางมาตรการขุดลอกตามระยะที่เหมาะสมของพื้นที่
