ข้อมูลสภาพปัญหาและแนวทางการแก้ไขปัญหาเบื้องต้น
ของตำแหน่งการกีดขวางทางน้ำ จังหวัดเชียงราย

รหัสตำแหน่งกีดขวางที่: CR1503001001

ชื่อลำน้ำ ลำห้วย เป็นสาขาของแม่น้ำ ห้วยน้ำซุ่น/ห้วยไร่/น้ำปง/น้ำมะ/แม่น้ำโขง
หมู่บ้าน หมู่ที่ 1 ห้วยน้ำซุ่น ตำบล แม่ฟ้าหลวง อำเภอ แม่ฟ้าหลวง

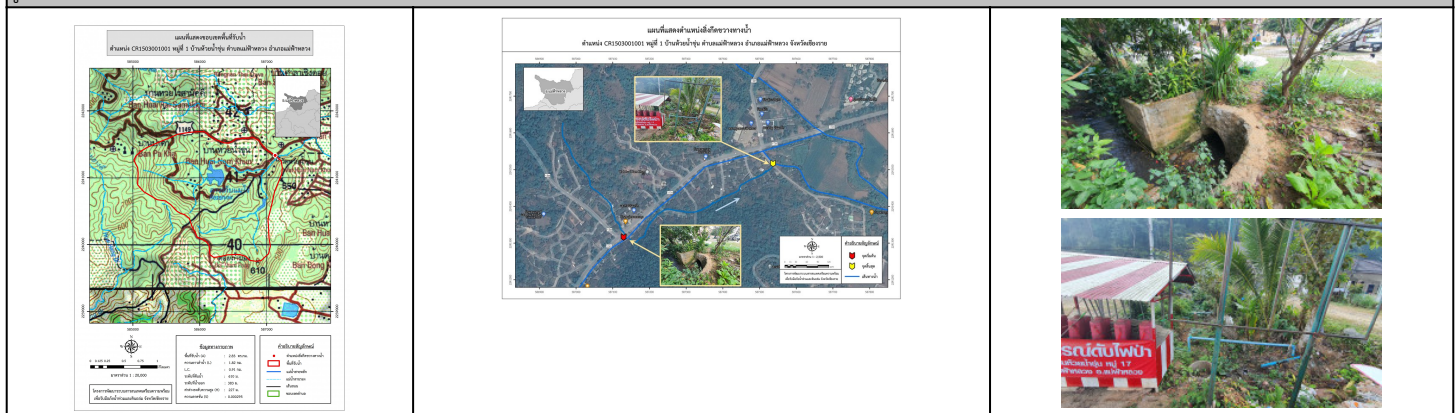
รูปภาพประกอบ

> โดยมนุษย์ จาก ระบบสาธารณสุขโรค: ท่อลอดถนนที่ตัดลำน้ำมีขนาดเล็กเกินไประบายน้ำหลากไม่ทัน

ระดับการกีดขวาง ปานกลาง คิดเป็น 30-70%

สภาพปัญหาการกีดขวางทางน้ำ	แนวทางและวิธีการแก้ไขปัญหาเบื้องต้น
เป็นลำห้วยไหลลงมาจากภูเขามิท่อลอดกลมเส้นผ่านศูนย์กลาง 1.00 เมตร จำนวน 1 ช่อง ลอดใต้ถนนไม่สามารถระบายน้ำหลากได้ทันทำให้เกิดน้ำเอ่อ ท่วมถนน	ข้อมูลพื้นที่รับน้ำของตำแหน่งที่เกิดปัญหา A = 2.83 ตารางกิโลเมตร L0 = 1.82 กิโลเมตร H = 227 เมตร C = 0.2 tc = 0.23 ชั่วโมง l = 100 มิลลิเมตร อัตราการไหลสูงสุด = 7.87 m ³ /s Return period = 10 ปี
	เปลี่ยนชนิดท่อจากท่อกลมเป็นท่อลอดเหลี่ยมให้สามารถรองรับปริมาณน้ำหลากสูงสุดได้มีขนาด กว้าง 1.50 เมตร สูง 1.50 เมตร จำนวน 1 ช่อง ความลาดชันท้องน้ำ 0.030
