ข้อมูลสภาพปัญหาและแนวทางการแก้ไขปัญหาเบื้องต้น  
ของตำแหน่งการกีดขวางทางน้ำ จังหวัดเชียงราย

รหัสตำแหน่งกีดขวางที่: CR1501002001

ชื่อลำน้ำ แม่น้ำคำ เป็นสาขาของแม่น้ำ แม่น้ำโขง  
หมู่บ้าน หมู่ที่ 2 ห้วยผึ้ง ตำบล แม่สองใน อำเภอ แม่ฟ้าหลวง จังหวัด เชียงราย

วันที่สำรวจ: 15 มกราคม 2563

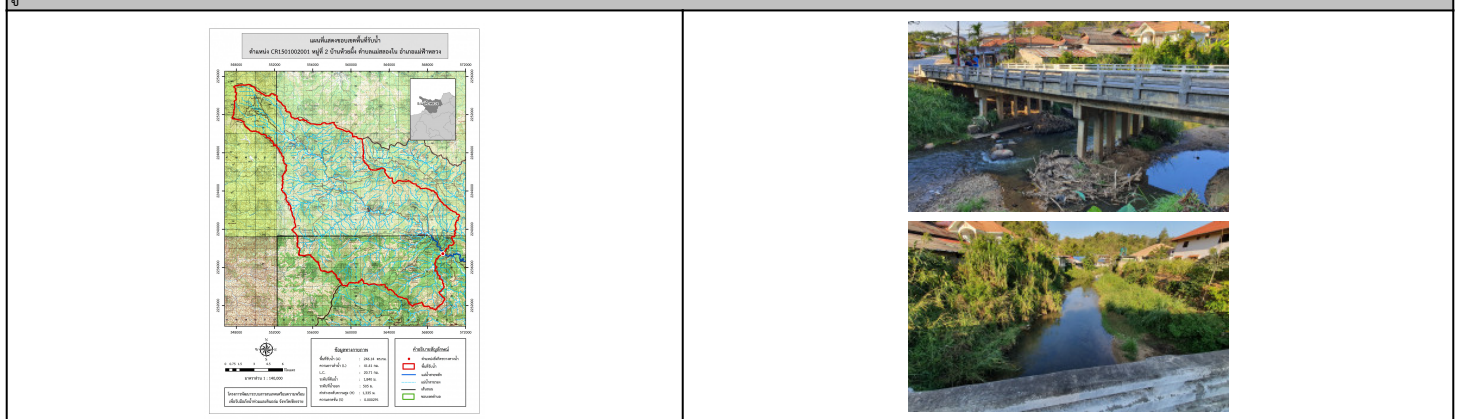
รูปภาพประกอบ

- > โดยธรรมชาติ อื่นๆ (เศษกิ่งไม้)
- > โดยมนุษย์ จาก ระบบสาธารณสุขโลก: สะพานมีหน้าตัดแคบเกินไป หรือมีตอม่อมากเกินไปในช่วงฤดูน้ำหลากระบายไม่ทัน

สภาพปัญหาการกีดขวางทางน้ำ	แนวทางและวิธีการแก้ไขปัญหาเบื้องต้น
สะพานมีหน้าตัดแคบเกินไป และมีตอม่อถี่ทำให้เศษกิ่งไม้ วัชพืช และสิ่งปฏิกูล มาติดตอม่อในช่วงน้ำหลากทำให้เกิดน้ำท่วมด้านเหนือน้ำ	ข้อมูลพื้นที่รับน้ำของตำแหน่งที่เกิดปัญหา $A = 246.14$ ตารางกิโลเมตร อัตราการไหลสูงสุด = $156.1 \text{ m}^3/\text{s}$ Return period = 50 ปี
	ขุดลอกเอาตะกอนทราย เศษกิ่งไม้ก่อนฤดูน้ำหลาก และวางมาตรการการขุดลอกตามระยะเวลาที่เหมาะสม
