ข้อมูลสภาพปัญหาและแนวทางการแก้ไขปัญหาเบื้องต้น
ของตำแหน่งการกีดขวางทางน้ำ จังหวัดเชียงราย

รหัสตำแหน่งกีดขวางที่: CR1501002002

ชื่อลำน้ำ ห้วยผึ่ง เป็นสาขาของแม่น้ำ แม่น้ำคำ/แม่น้ำโขง ประเภทลำน้ำ ลำห้วย
หมู่บ้าน หมู่ที่ 2 ห้วยผึ่ง ตำบล แม่สองใน อำเภอ แม่ฟ้าหลวง จังหวัด เชียงราย

วันที่สำรวจ: 15 มกราคม 2563

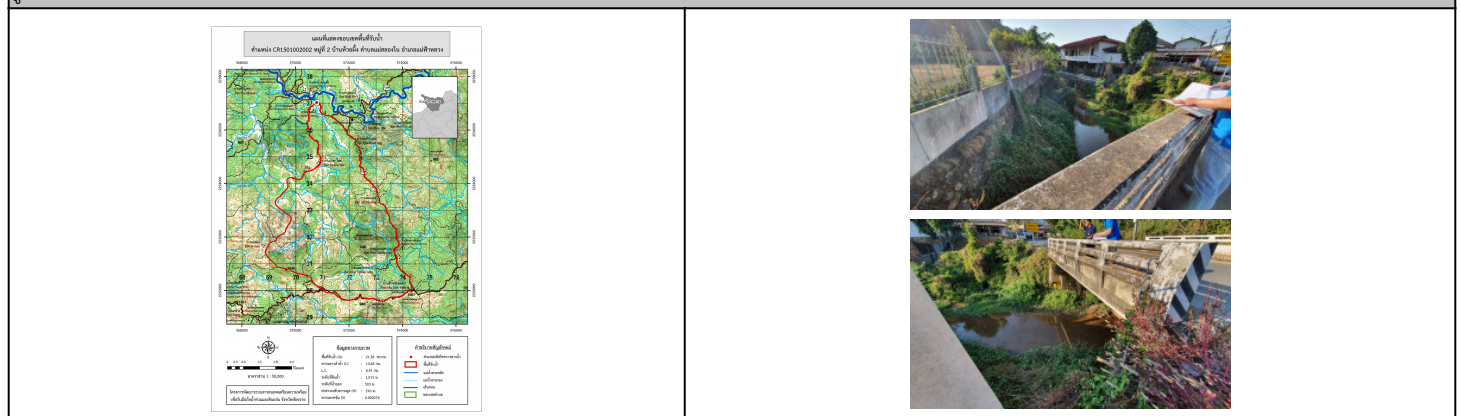
รูปภาพประกอบ

- > โดยธรรมชาติ อื่นๆ (เศษกิ่งไม้)
- > โดยมนุษย์ จาก ระบบสาธารณสุข: สะพานมีหน้าตัดแคบเกินไป หรือมีตอม่อมากเกินไปในช่วงฤดูน้ำหลากระบายไม่ทัน

สภาพปัญหาการกีดขวางทางน้ำ	แนวทางและวิธีการแก้ไขปัญหาเบื้องต้น
สะพานมีหน้าตัดแคบเกินไป และมีตอม่อถี่ทำให้เศษกิ่งไม้ วัชพืช และสิ่งปฏิกูล มาติดตอม่อในช่วงน้ำหลากทำให้เกิดน้ำท่วมด้านเหนือน้ำ	ข้อมูลพื้นที่รับน้ำของตำแหน่งที่เกิดปัญหา A = 21.36 ตารางกิโลเมตร LO = 13.82 กิโลเมตร H = 510 เมตร C = 0.2 tc = 1.79 ชั่วโมง l = 40 มิลลิเมตร อัตราการไหลสูงสุด = 35.63 m ³ /s Return period = 10 ปี
	ขุดลอกเอาตะกอนทราย เศษกิ่งไม้ก่อนฤดูน้ำหลาก และวางมาตรการการขุดลอกตามระยะเวลาที่เหมาะสม
