ข้อมูลสภาพปัญหาและแนวทางการแก้ไขปัญหาเบื้องต้น
ของตำแหน่งการกีดขวางทางน้ำ จังหวัดเชียงราย

รหัสตำแหน่งกีดขวางที่: CR1702011001
วันที่สำรวจ: 16 มกราคม 2563

ชื่อลำน้ำ แม่เหือ เป็นสาขาของแม่น้ำ แม่น้ำกก ประเภทลำน้ำ แม่น้ำสาขา
หมู่บ้าน หมู่ที่ 11 ไหมร่องห้วย ตำบล ดงมหาวัน อำเภอ เวียงเชียงรุ้ง จังหวัด เชียงราย

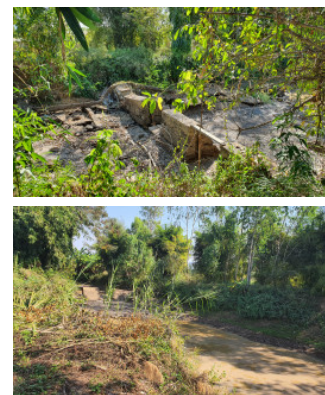
- > โดยธรรมชาติ -
- > โดยมนุษย์ จาก อื่นๆ (ฝายน้ำล้นขำรุต)

ระดับการกีดขวาง น้อย คิดเป็น 1-30%

สภาพปัญหาการกีดขวางทางน้ำ	แนวทางและวิธีการแก้ไขปัญหาเบื้องต้น
ฝายน้ำล้นพังกีดขวางทางน้ำทำให้เศษกิ่งไม้ วัชพืช และสิ่งปฏิกูล มาติดในช่วงน้ำหลากทำให้เกิดน้ำท่วมด้านเหนือน้ำ	ข้อมูลพื้นที่รับน้ำของตำแหน่งที่เกิดปัญหา $A = 151.27$ ตารางกิโลเมตร อัตราการไหลสูงสุด = $121.75 \text{ m}^3/\text{s}$ Return period = 50 ปี รื้อถอนฝายน้ำล้นดังกล่าว แล้วก่อสร้างใหม่ให้สามารถรองรับปริมาณน้ำหลากได้
