ข้อมูลสภาพปัญหาและแนวทางการแก้ไขปัญหาเบื้องต้น
ของตำแหน่งการกีดขวางทางน้ำ จังหวัดเชียงราย

รหัสตำแหน่งกีดขวางที่: CR1701011002

ชื่อลำน้ำ แม่สัก เป็นสาขาของแม่น้ำ แม่เหือ/แม่น้ำกก ประเภทลำน้ำ แม่น้ำสาขา
หมู่บ้าน หมู่ที่ 11 เหล่าเจริญราษฎร์ ตำบล ทุ่งก่อ อำเภอ เวียงเชียงรุ้ง จังหวัด เชียงราย

วันที่สำรวจ: 16 มกราคม 2563

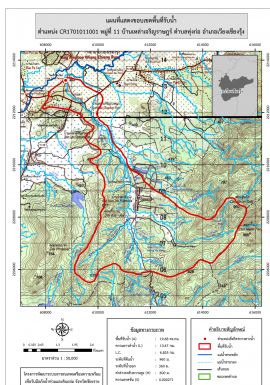
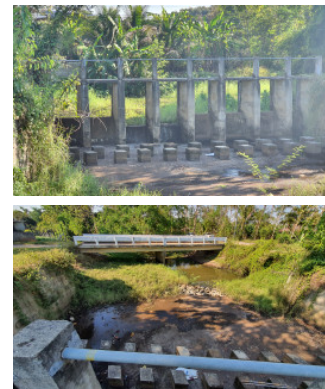
รูปภาพประกอบ

- > โดยธรรมชาติ วัชพืช (ผักตบชวา) อื่นๆ (เศษกิ่งไม้)
- > โดยมนุษย์ จาก อื่นๆ (ฝาย มข. (เทศบาล))

สภาพปัญหาการกีดขวางทางน้ำ	แนวทางและวิธีการแก้ไขปัญหาเบื้องต้น
ฝายน้ำล้นกีดขวางทางน้ำทำให้เศษกิ่งไม้ วัชพืช และสิ่งปฏิกูล มาติดในช่วงน้ำหลากทำให้เกิดน้ำท่วมด้านเหนือ	ข้อมูลพื้นที่รับน้ำของตำแหน่งที่เกิดปัญหา A = 19.68 ตารางกิโลเมตร L0 = 13.67 กิโลเมตร H = 600 เมตร C = 0.2 tc = 1.66 ชั่วโมง l = 45 มิลลิเมตร อัตราการไหลสูงสุด = 36.93 m ³ /s Return period = 10 ปี
	ขุดลอกเอาตะกอนทราย เศษกิ่งไม้ก่อนฤดูน้ำหลาก และวางมาตรการการขุดลอกตามระยะเวลาที่เหมาะสม
