ข้อมูลสภาพปัญหาและแนวทางการแก้ไขปัญหาเบื้องต้น
ของตำแหน่งการกีดขวางทางน้ำ จังหวัดเชียงราย

รหัสตำแหน่งกีดขวางที่: CR1701006002

วันที่สำรวจ: 16 มกราคม 2563

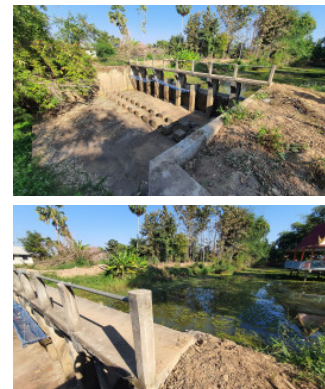
รูปภาพประกอบ

- > โดยธรรมชาติ วัชพืช (ผักตบชวา) อื่นๆ (เศษกิ่งไม้)
- > โดยมนุษย์ จาก อื่นๆ (ฝาย มข. (เทศบาล))

สภาพปัญหาการกีดขวางทางน้ำ	แนวทางและวิธีการแก้ไขปัญหาเบื้องต้น
ฝายน้ำล้นกีดขวางทางน้ำทำให้เศษกิ่งไม้ วัชพืช และสิ่งปฏิกูล มาติดในช่วงน้ำหลากทำให้เกิดน้ำท่วมด้านเหนือ	ข้อมูลพื้นที่รับน้ำของตำแหน่งที่เกิดปัญหา A = 19.68 ตารางกิโลเมตร L0 = 13.67 กิโลเมตร H = 600 เมตร C = 0.2 tc = 1.66 ชั่วโมง l = 45 มิลลิเมตร อัตราการไหลสูงสุด = 36.93 m ³ /s Return period = 10 ปี
	ขุดลอกเอาตะกอนทราย เศษกิ่งไม้ก่อนฤดูน้ำหลาก และวางมาตรการการขุดลอกตามระยะเวลาที่เหมาะสม
