ข้อมูลสภาพปัญหาและแนวทางการแก้ไขปัญหาเบื้องต้น
ของตำแหน่งการกีดขวางทางน้ำ จังหวัดเชียงราย

รหัสตำแหน่งกีดขวางที่: CR0103003004

ชื่อลำน้ำ ห้วยทราย
หมู่บ้าน หมู่ที่ 3 บ้านดู่

วันที่สำรวจ: 11 กุมภาพันธ์ 2563

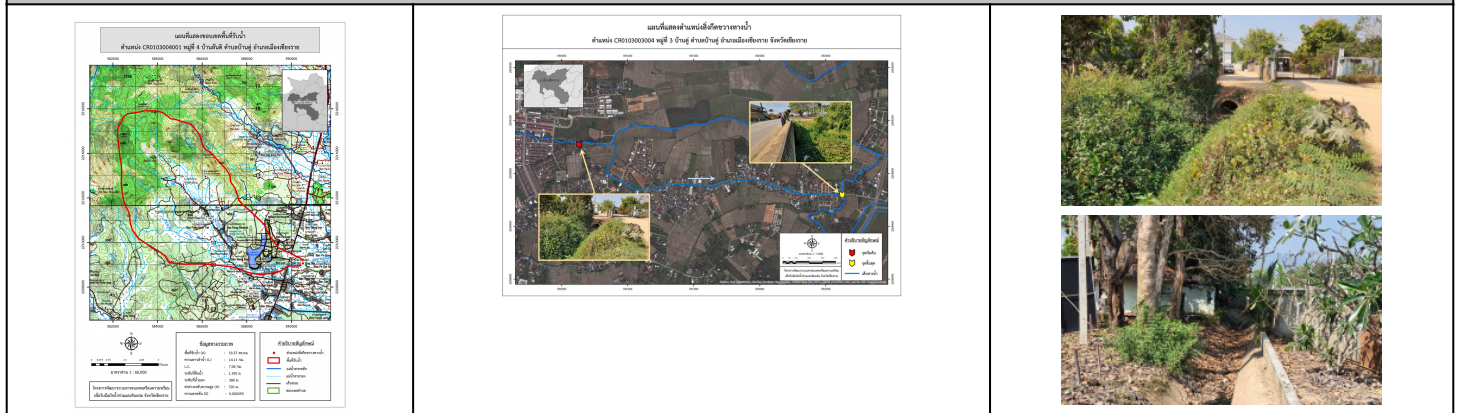
รูปภาพประกอบ

> โดยธรรมชาติ การทับถมของตะกอน (ลำน้ำตื้นเขิน) วัชพืช (หญ้า)

> โดยมนุษย์ จาก ระบบสาธารณสุข: ท่อลอดถนนที่ตัดลำน้ำมีขนาดเล็กเกินไประบายน้ำหลากไม่ทัน

สภาพปัญหาการกีดขวางทางน้ำ	แนวทางและวิธีการแก้ไขปัญหาเบื้องต้น
<p>เป็นลำเหมืองแยกจากห้วยทราย</p> <p>มีสภาพรั่วซึมวัชพืชขึ้นปกคลุมหนาแน่นช่วงกลางเป็นรางระบายน้ำรูปสี่เหลี่ยมคางหมู กว้าง 0.80 เมตร ลึก 0.80 เมตร ความลาดชันด้านข้าง 1:1.5</p> <p>ช่วงปลายจะเป็นลำน้ำธรรมชาติก่อนไหลลงลำน้ำงาม กว้าง 1.00 เมตร ลึก 1.00 เมตร ความลาดชันด้านข้าง 1:1</p>	<p>ข้อมูลพื้นที่รับน้ำของตำแหน่งที่เกิดปัญหา</p> <p>A = 33.57 ตารางกิโลเมตร อัตราการไหลสูงสุด = 56.45 m³/s</p> <p>Return period = 25 ปี</p> <p>ก่อสร้างประตูควบคุมน้ำบริเวณปากทางเข้าลำเหมืองเพื่อไม่ให้น้ำไหลเข้าในช่วงน้ำหลาก ขุดลอกลำน้ำ นำสิ่งปฏิกูล และวัชพืช ออก</p> <p>วางมาตรการขุดลอกตามระยะเวลาที่เหมาะสมของพื้นที่</p>
